**PREFEITURA MUNICIPAL DA ESTÂNCIA TURÍSTICA DE**  
**IBIÚNA**  
**ESTADO DE SÃO PAULO**

Ofício GP N.º 040/2020

Estado de São Paulo  
Defesa Civil Municipal

REFERENTE: Relatório geral de ocorrências.

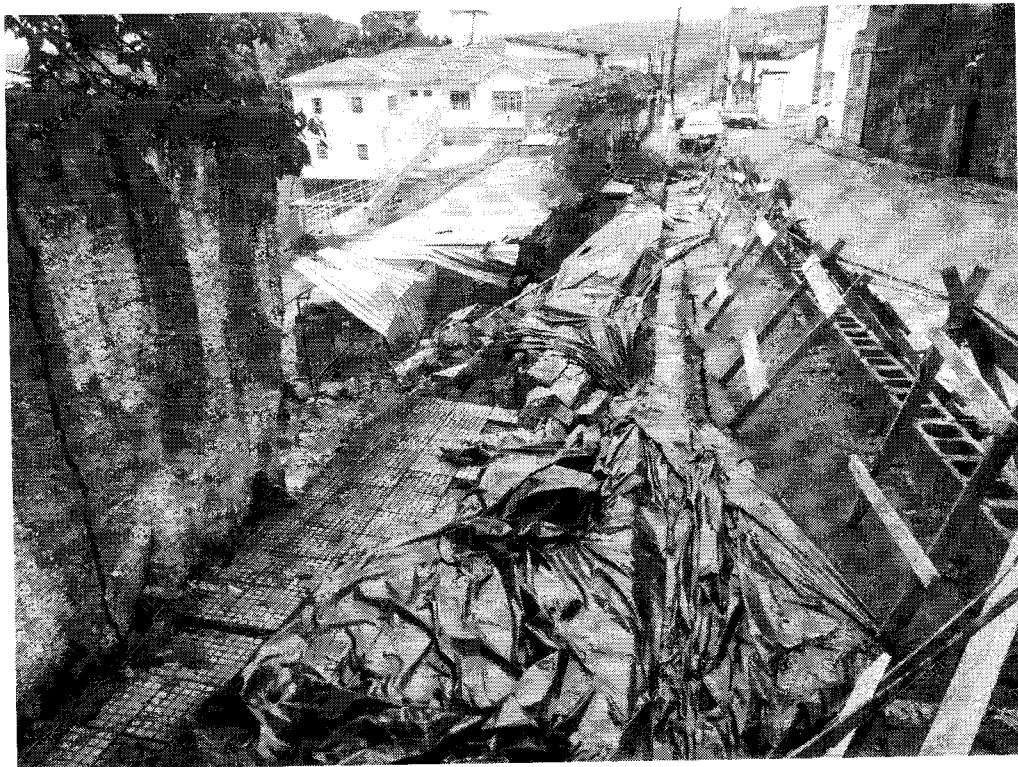
Ocorrência: Escorregamento de solo, queda de muro.

Na data de 11 de fevereiro de 2020, foi realizado a vistoria *in loco* com o intuito de avaliar as condições da área afetada, onde constatou-se o escorregamento de solo, colapso de muro e afundamento de calçada e via decorrentes de fenômenos meteorológicos adversos no período de 09 a 11 de fevereiro, atingindo 101,8 mm de precipitação.

Foto 1- vista lateral da área afetada

Obra de engenharia para contenção do solo, drenagem interna do maciço do solo, reconstrução da pavimentação asfáltica e da calçada.

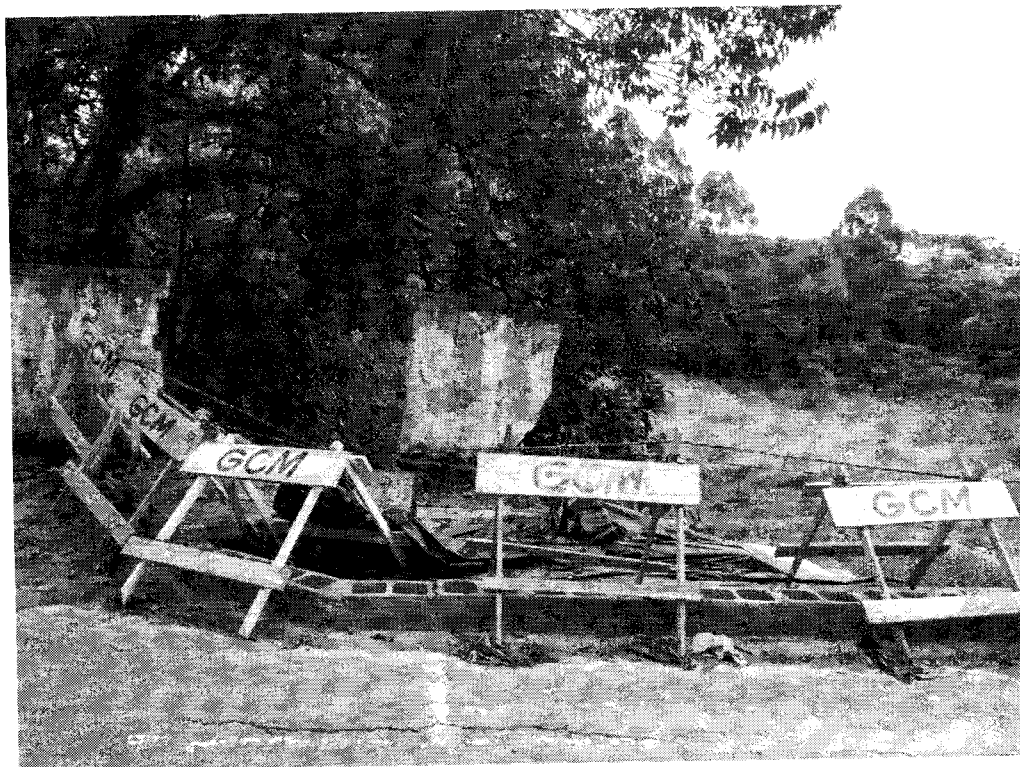
Foto 2- Detalhe do colapso de muro

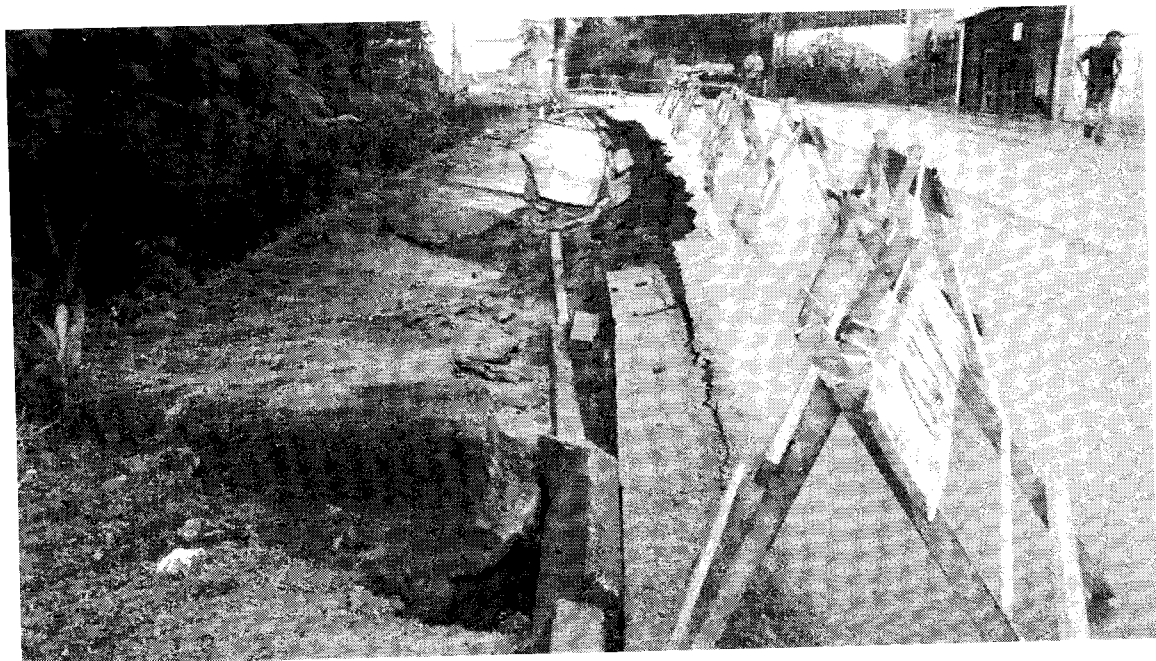
Ocorrência: Afundamento de Calçada.

Na data de 10 de fevereiro de 2020, foi realizado a vistoria *in loco* com o intuito de avaliar as condições da área afetada, onde constatou-se afundamento de calçada decorrentes de fenômenos meteorológicos adversos no período de 09 a 11 de fevereiro, atingindo 101,8 mm de precipitação.

Foto 1- vista lateral da área afetada

Obra de engenharia para contenção do solo, drenagem interna do maciço do solo, reconstrução da pavimentação asfáltica e da calçada.

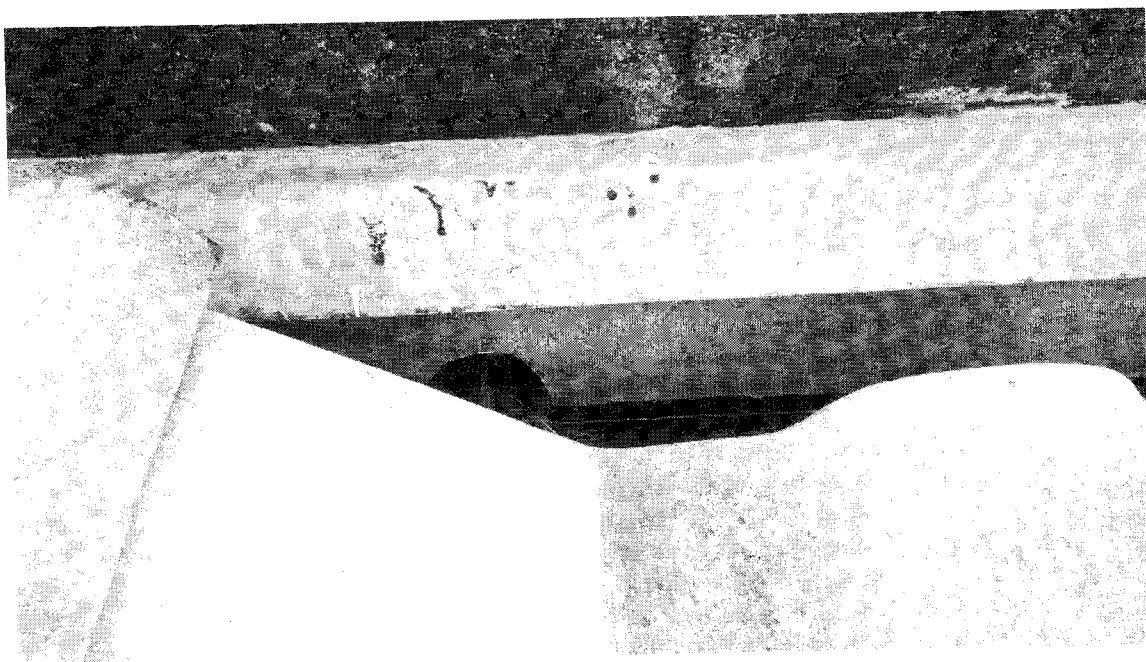
Na data de 03 de fevereiro de 2020, foi realizado a vistoria *in loco* com o intuito de avaliar as condições do sistema de cobertura da edificação, onde constatou-se a existência de claraboias danificadas, aberturas na laje o que possibilitou a infiltração da água da chuva por meio das placas de gesso e conduites.

Foto 1- Detalhe da Calha

Manutenção e possível reforma do subsistema de cobertura, reaperto dos elementos de fixação, adequação das calhas instaladas ao lado interno das platibandas instalação de novas linhas de decida de aguas pluviais, substituição dos elementos constituintes das claraboias e caso necessário vedação da parte baixa do sistema de cobertura para evitar a invasão de animais sob a cobertura.

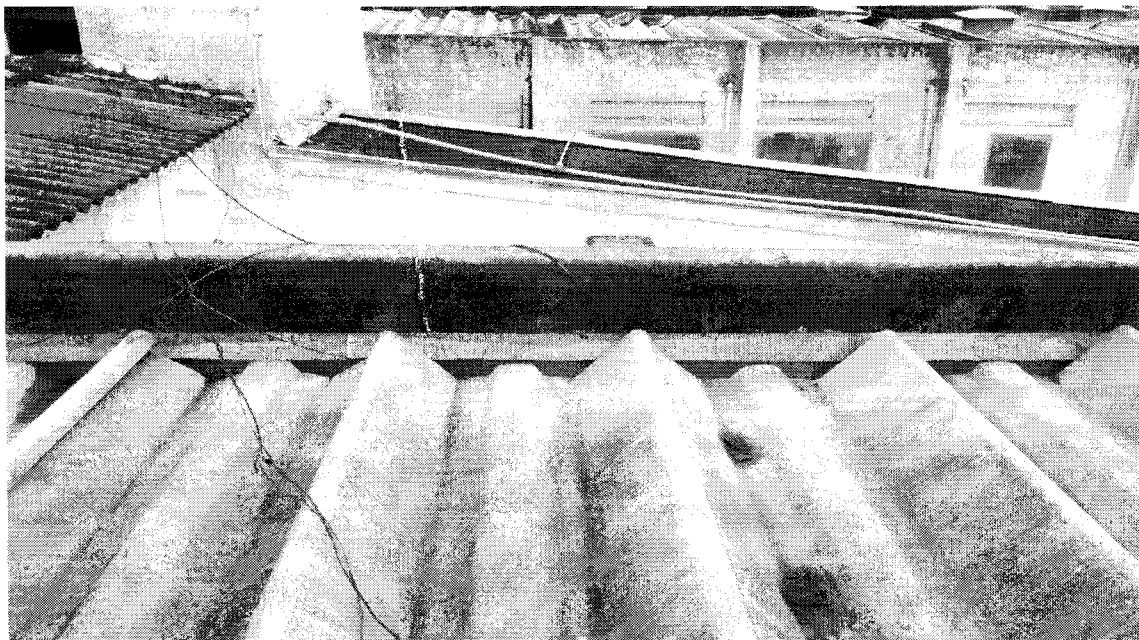
Foto 2 – Vista do Telhado

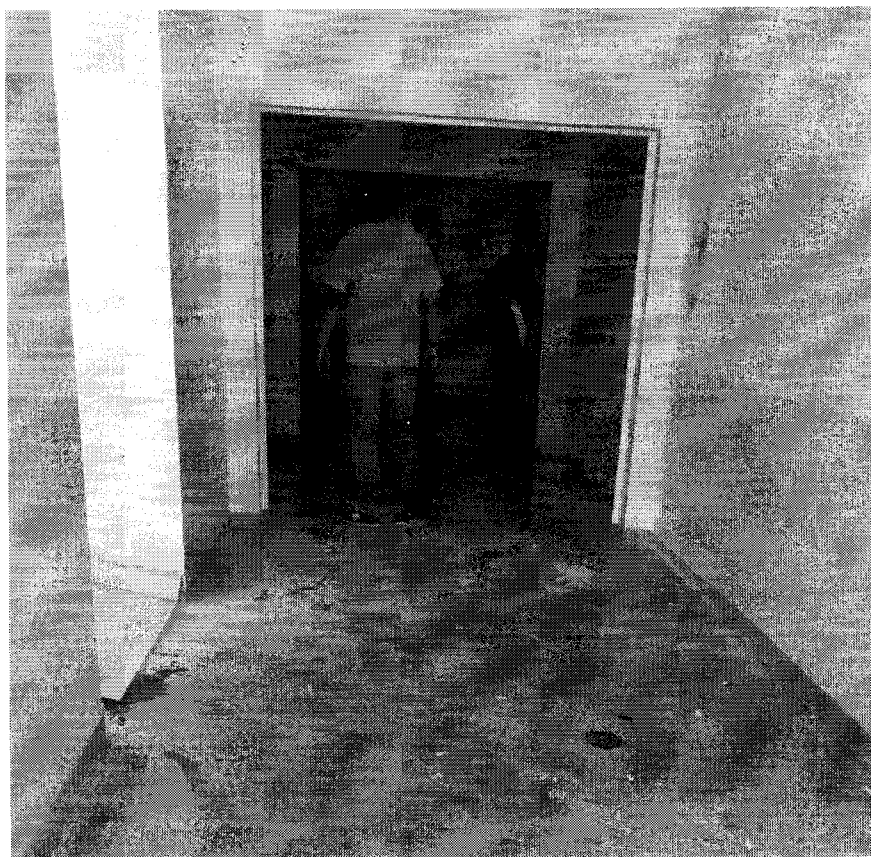
Foto 3- Vista Interna

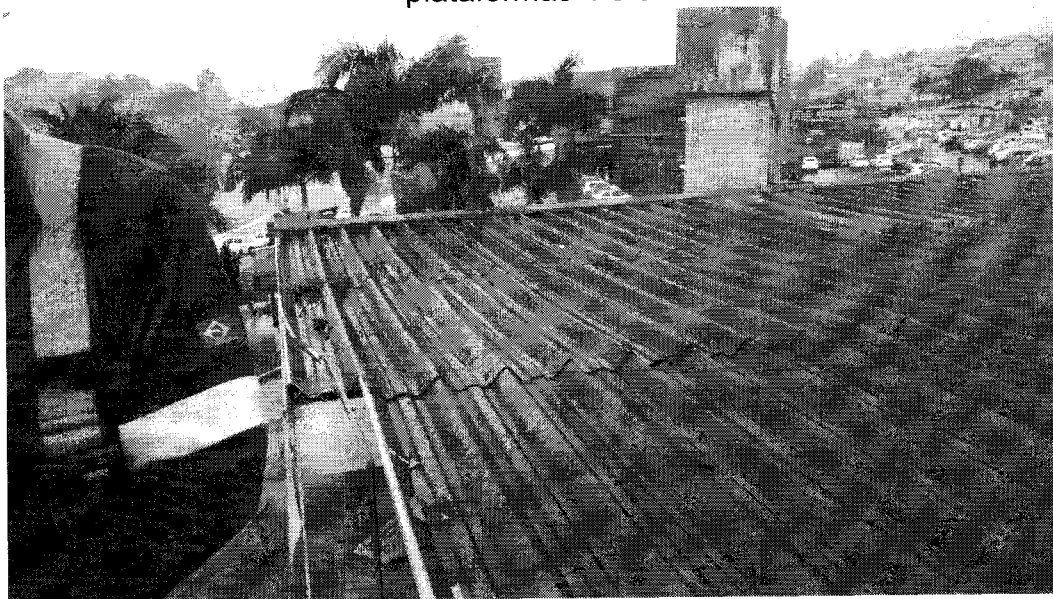
Na data de 10 de fevereiro de 2020, foi realizado a vistoria *in loco* com o intuito de avaliar as condições do sistema de cobertura da edificação, onde observou-se as condições insatisfatórias de conservação das telhas constituintes dos elementos de cobertura, observando-as através de sua face superior, sendo que grande parte destas apresentam sua porção média em nível inferior ao das extremidades apoiadas, de forma que ocorre acúmulo de água nestas regiões, aumentando a sobrecarga atuante no sistema.

Foto 1 – Detalhe da cobertura sobre a área em que estão instaladas as plataformas 4 e 5

Manutenção e possível reforma do subsistema de cobertura, reaperto dos elementos de fixação, adequação das calhas instaladas, instalação de novas linhas de decida de águas pluviais.

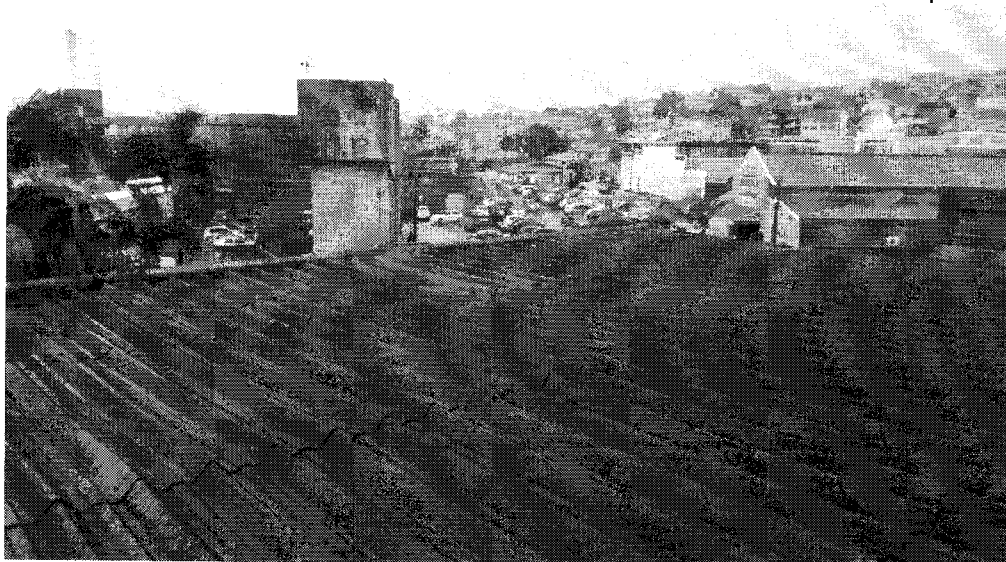
Foto 2 – Panorama da cobertura do terminal rodoviário observado à esquerda para quem o acessa pela Avenida Vereador Benedito de Campos

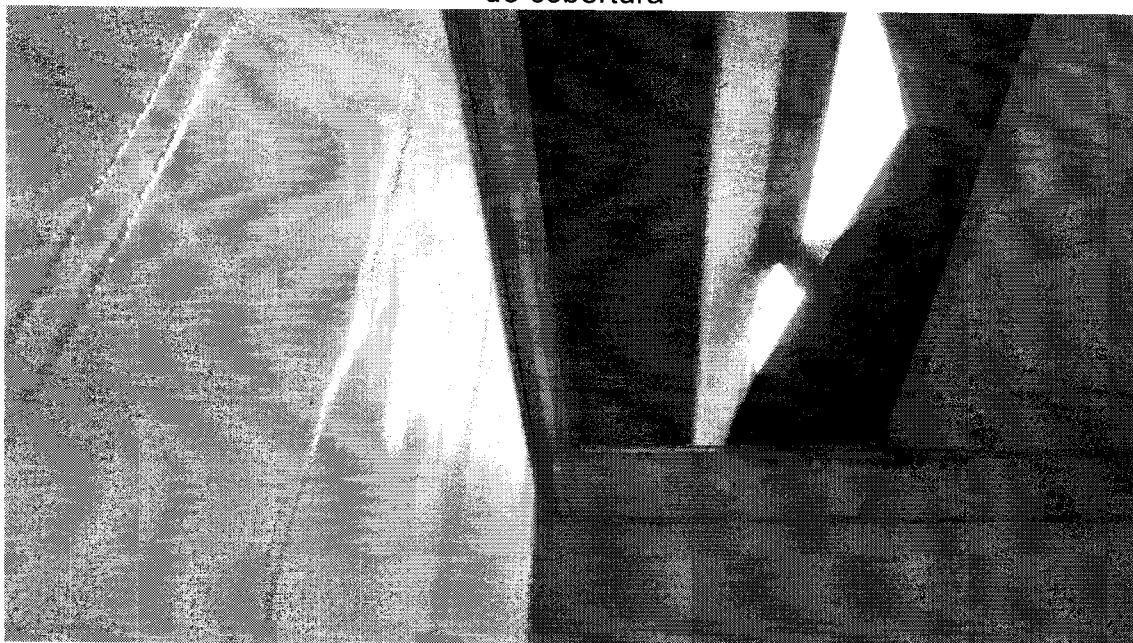
Na data de 10 de fevereiro de 2020, foi realizado a vistoria *in loco* com o intuito de avaliar as condições do sistema de cobertura da edificação, onde observou-se as condições de conservação das telhas constituintes dos elementos de cobertura, que devido ao eventos meteorológicos adversos sofreram danos.

Foto 1 – Escoamento de água em paredes, em decorrência de falha no sistema de cobertura

Manutenção e possível reforma do subsistema de cobertura, reaperto dos elementos de fixação, adequação das calhas instaladas, instalação de novas linhas de decida de águas pluviais.

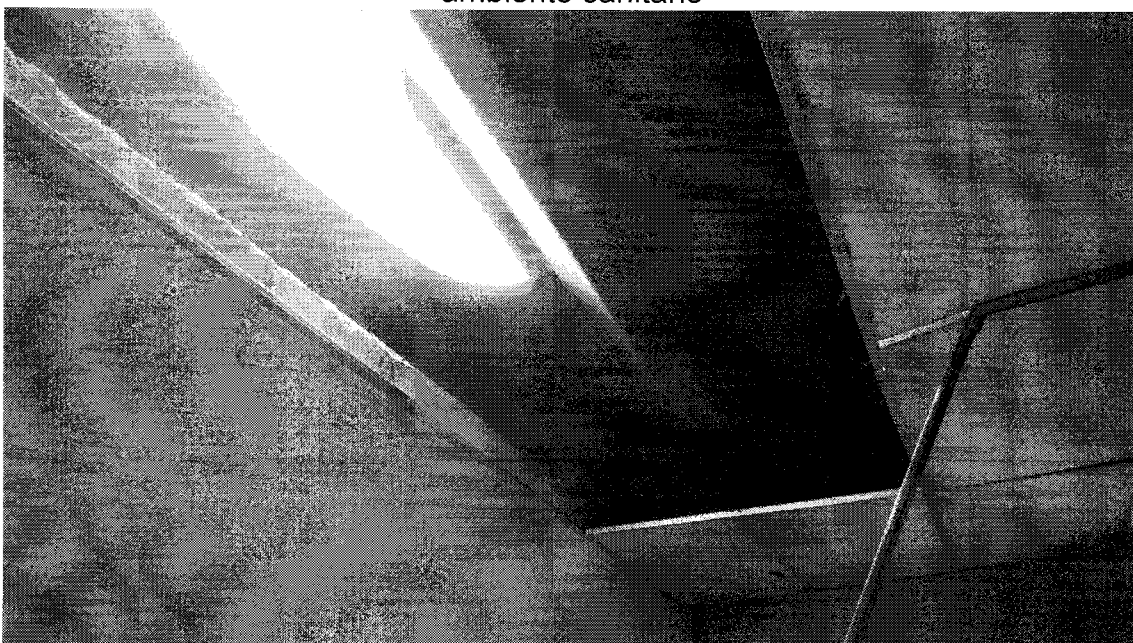
Foto 2 – Dano ocorrido em telha, próximo a parede divisória entre a biblioteca e ambiente sanitário

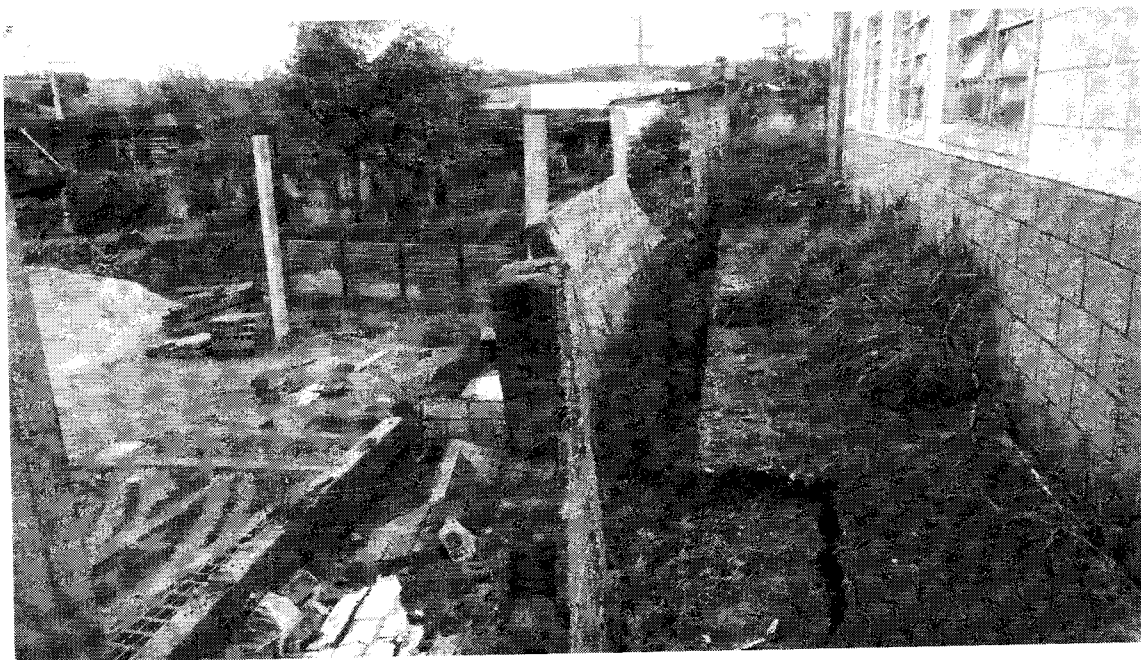
Na data de 11 de fevereiro de 2020, foi realizado a vistoria *in loco* com o intuito de avaliar as condições da área afetada, onde constatou-se a queda parcial do muro da escola Priscila Dias de Moraes, devido ao corrimento de solo, decorrentes de fenômenos meteorológicos adversos no período de 09 a 11 de fevereiro, atingindo 101,8 mm de precipitação.

Foto 1 – Panorama de dano ocorrido em muro, em virtude de escorregamento de solo.

Obra de engenharia para contenção do solo, drenagem interna do maciço do solo, reconstrução da pavimentação asfáltica e da calçada.

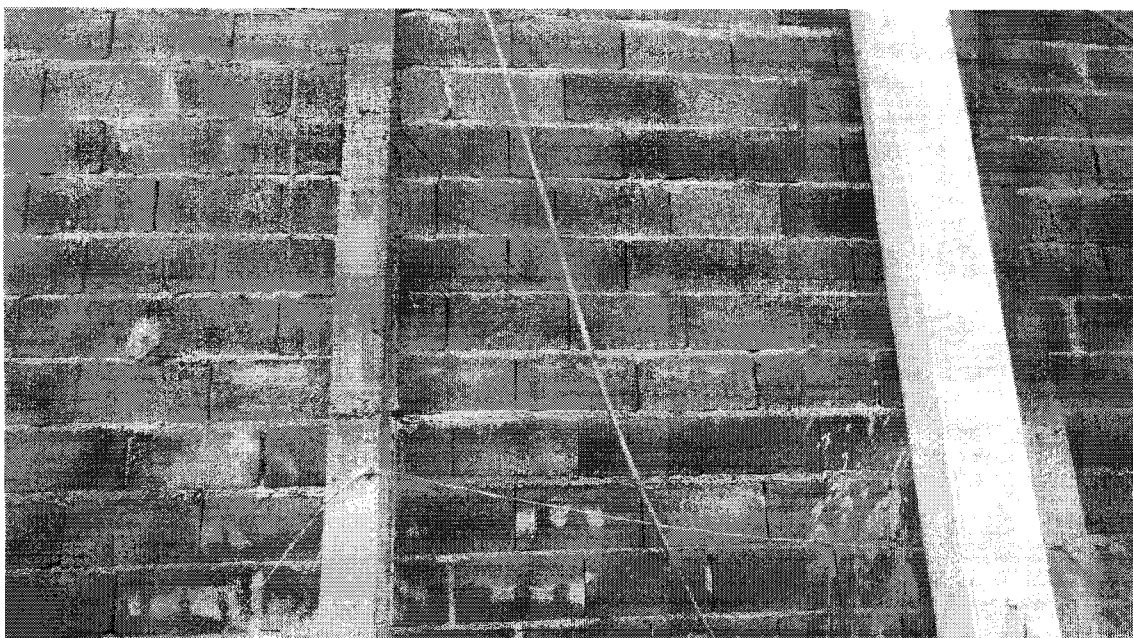
Foto 2 – Detalhe de falha de muro de arrimo em virtude de rompimento dos elementos constituintes da vedação

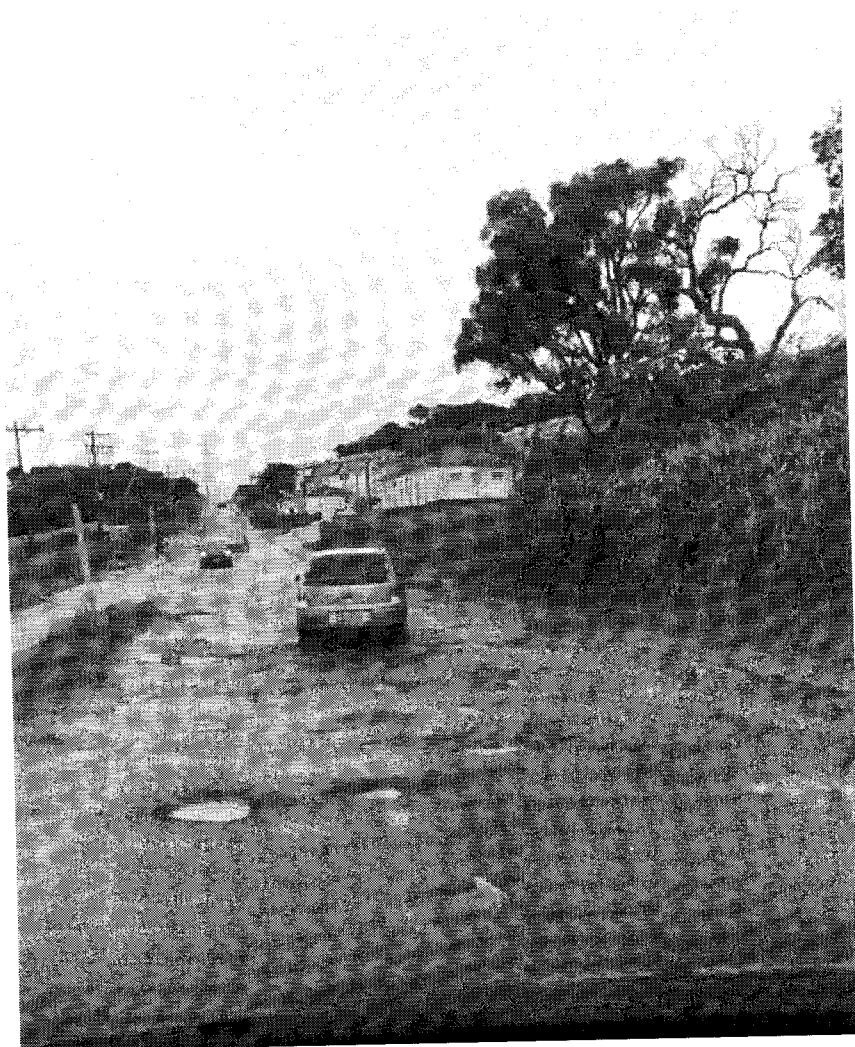
Foto 1

Foi realizado a vistoria *in loco* com o intuito de avaliar as condições da área afetada, onde constatou-se a que a via está danificada devido as fortes chuvas, e transito de veículos pesados.

Reconstrução de pavimento e drenagem.

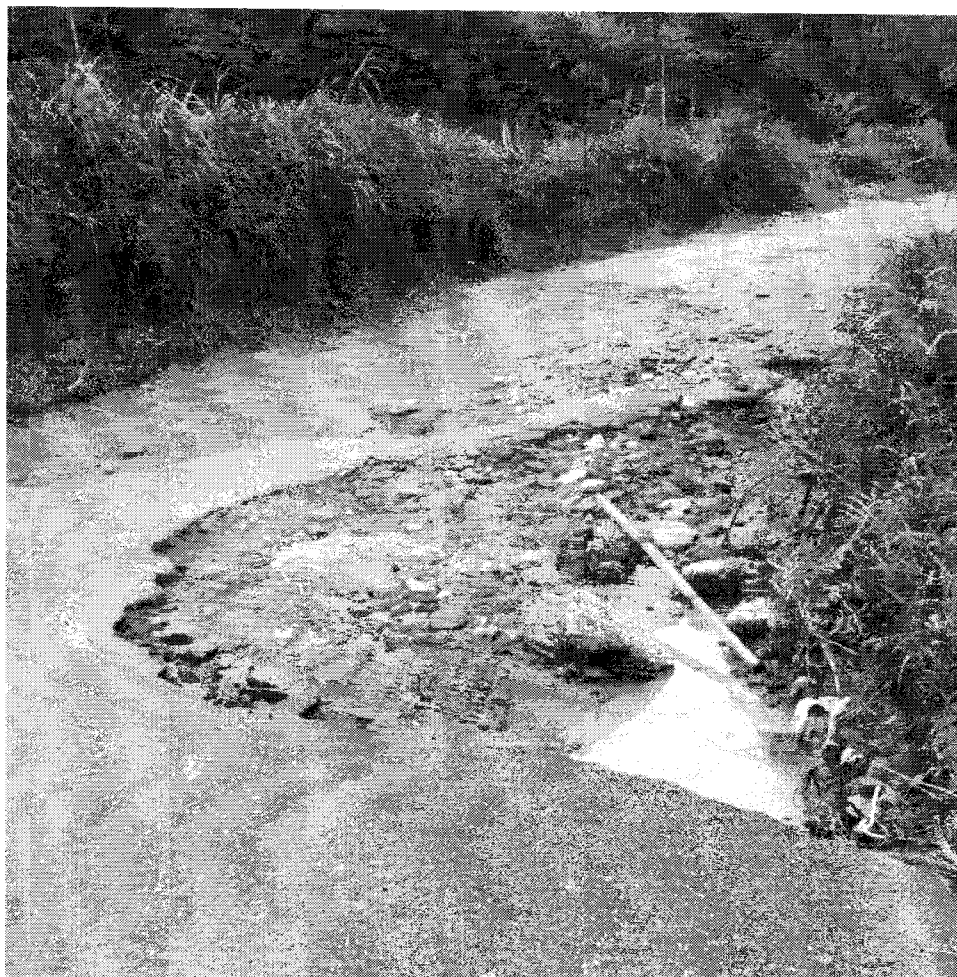
Foto1

Foi realizado a vistoria *in loco* com o intuito de avaliar as condições da área afetada, onde constatou-se a que a via está danificada devido as fortes chuvas, e transito de veículos pesados.

Reconstrução de pavimento e drenagem.

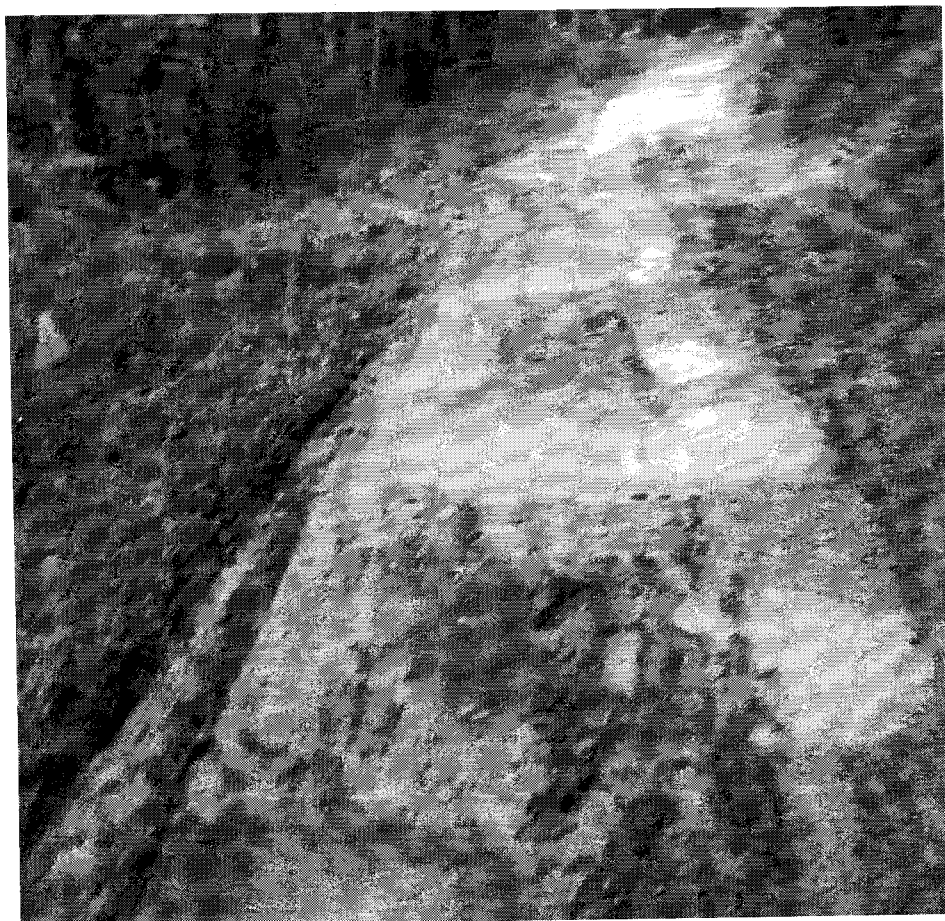
Foto 1

Foi realizado a vistoria *in loco* com o intuito de avaliar as condições da área afetada, onde constatou-se a que a via está danificada devido as fortes chuvas, falta de pavimentação e manutenção da via.

Pavimentação e drenagem da via.

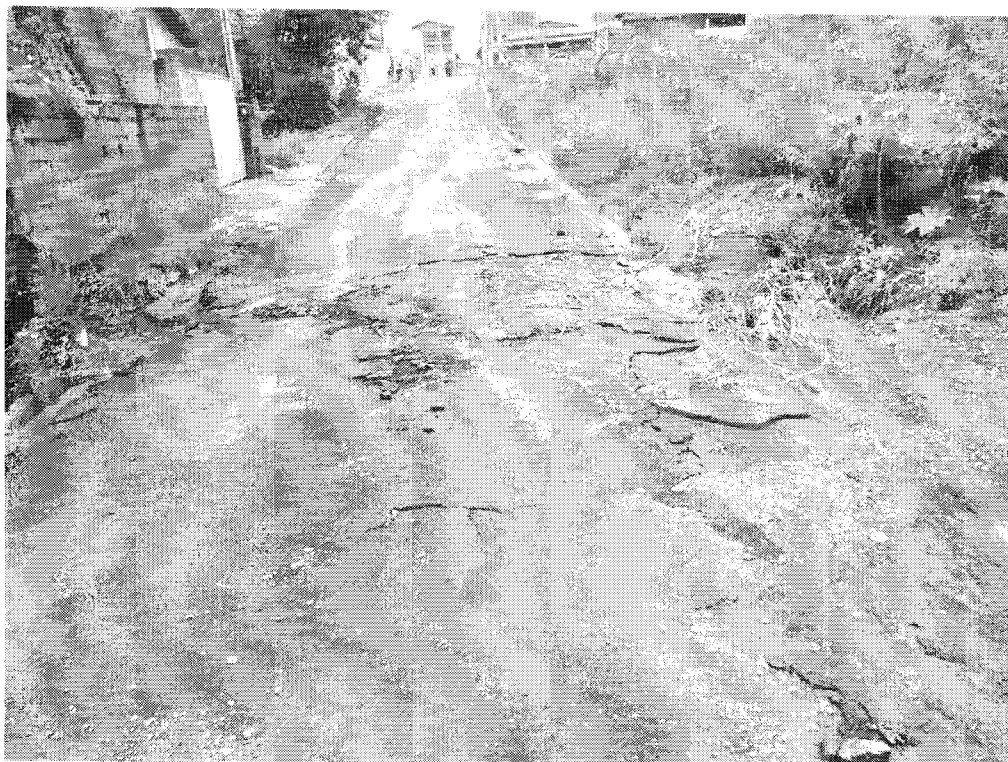
Foto 1

Foi realizado a vistoria *in loco* com o intuito de avaliar as condições da área afetada, onde constatou-se a que a via está danificada devido as fortes chuvas, e transito de veículos pesados e manutenção da via.

Pavimentação e drenagem da via.

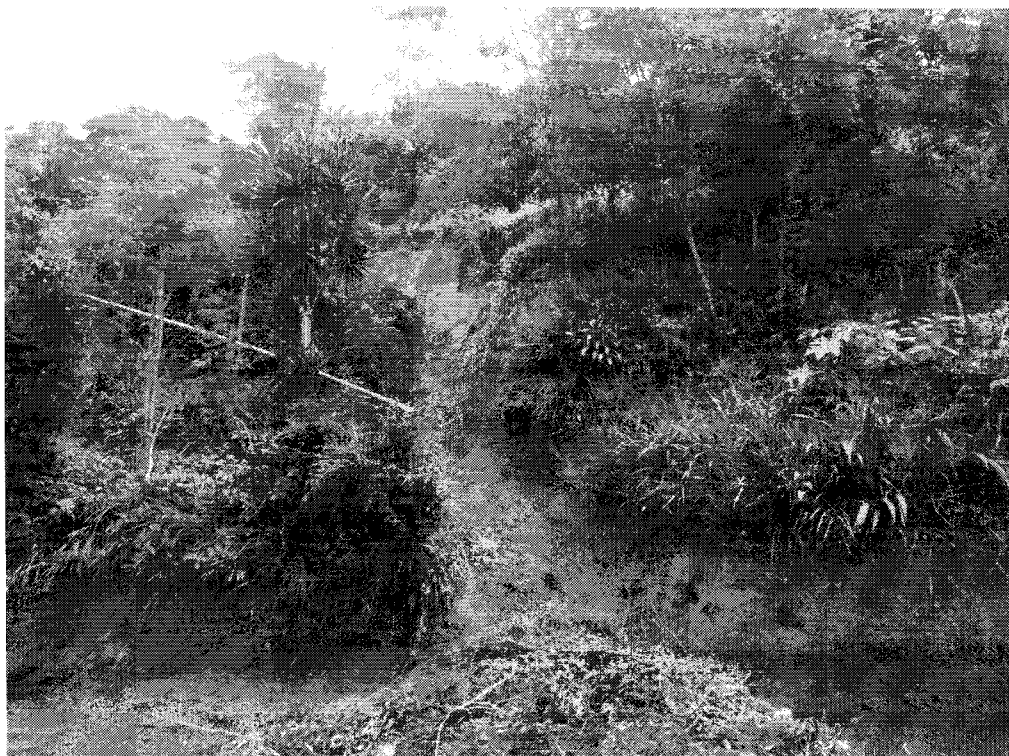
Foto 1

Foi realizado a vistoria *in loco* com o intuito de avaliar as condições da área afetada, onde constatou-se o escorregamento de solo devido ao corte diagonal realizado na face do talude para servir de escada para os moradores do local.

Obra de engenharia para contenção de solo e drenagem interna do maciço.

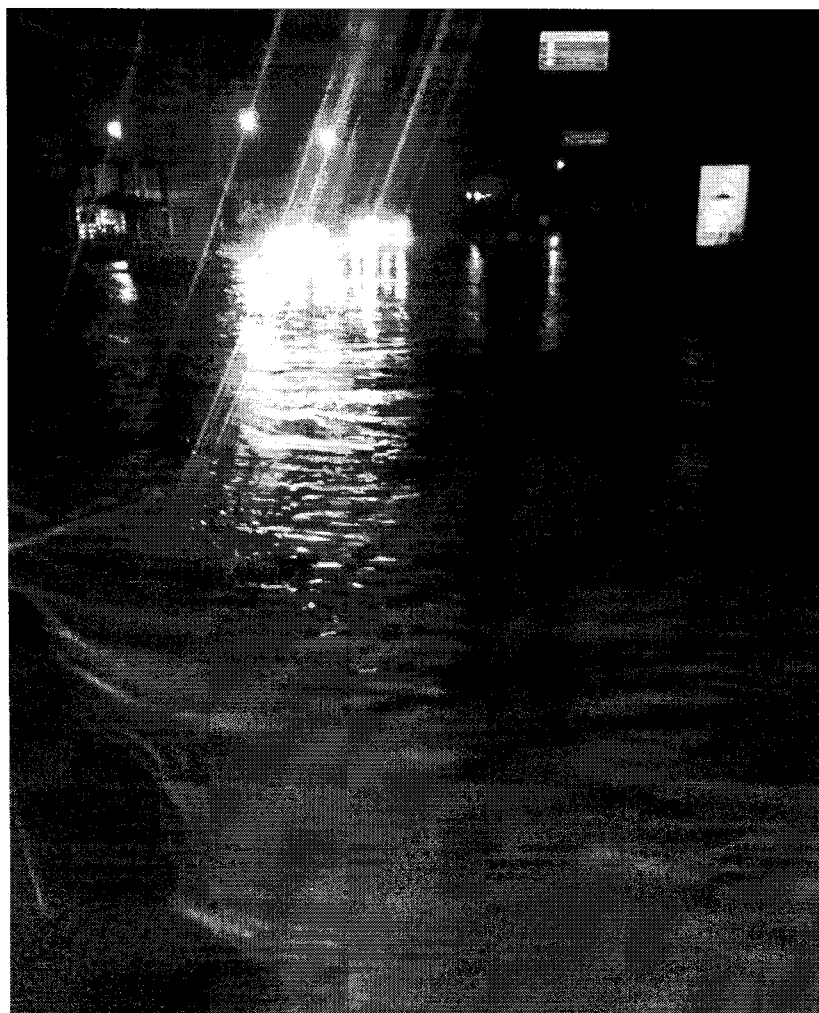
Foto 1

Foi realizado a vistoria *in loco* com o intuito de avaliar as condições da área afetada, onde constatou-se o alagamento da via devido as fortes chuvas.

Verificar as condições da rede drenagem se a mesma encontra-se entupida ou necessitando de manutenção.

Verificar também se a necessidade de implantação de novas redes de drenagem.

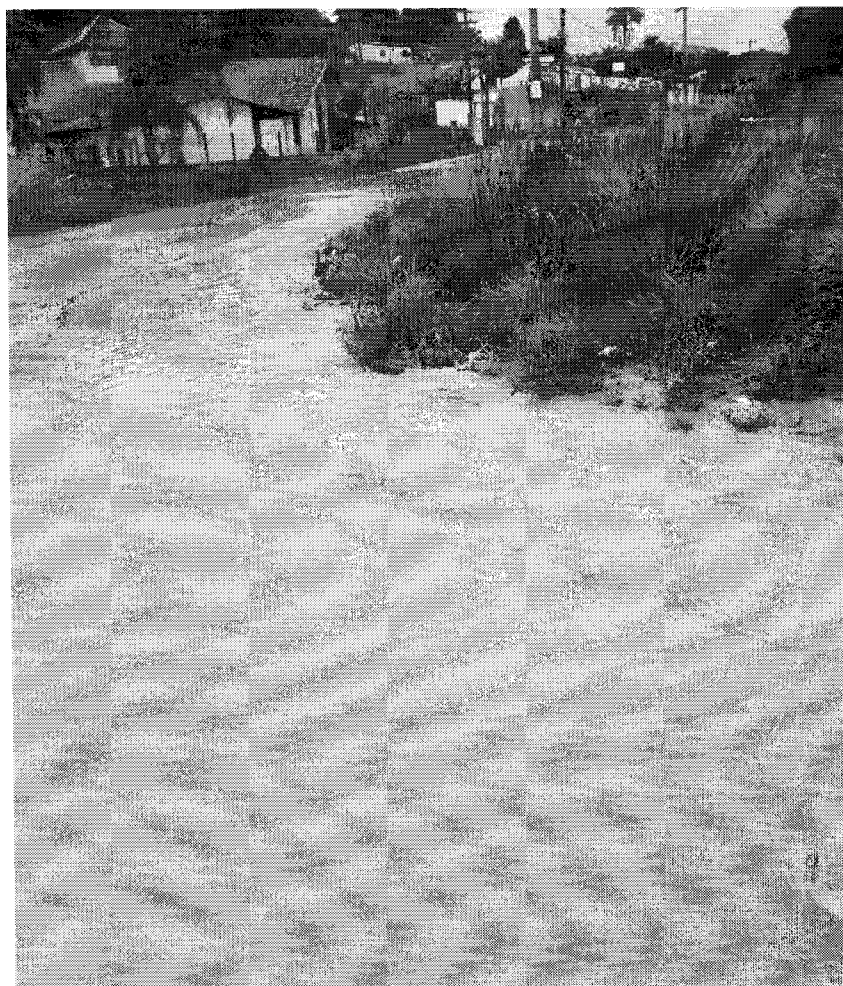
Foto 1

Foi realizado a vistoria *in loco* com o intuito de avaliar as condições da área afetada, onde constatou-se o alagamento da via devido as fortes chuvas e transtornos decorrentes das obras em andamento.

Verificar se no projeto da obra a previsão de rede de drenagem

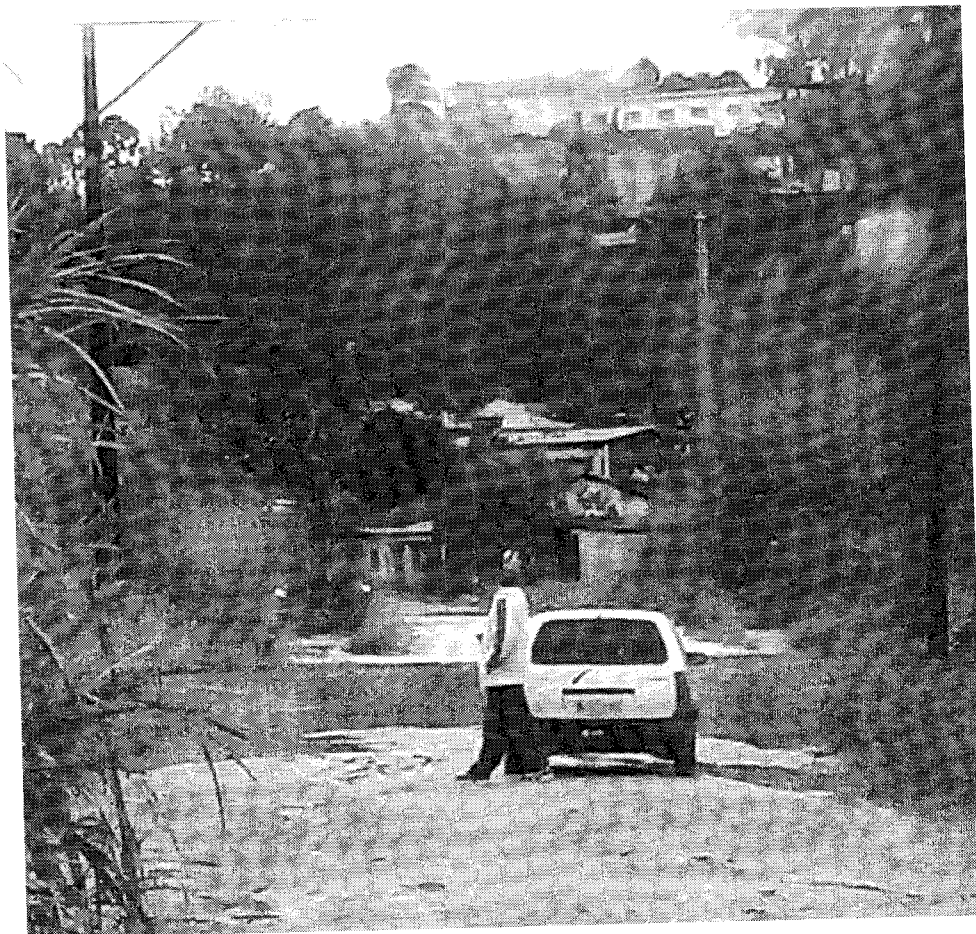
### Foto 1

Foi realizado a vistoria *in loco* com o intuito de avaliar as condições da área afetada, onde constatou-se o alagamento da via devido as fortes chuvas.

Implantação de redes de drenagem.

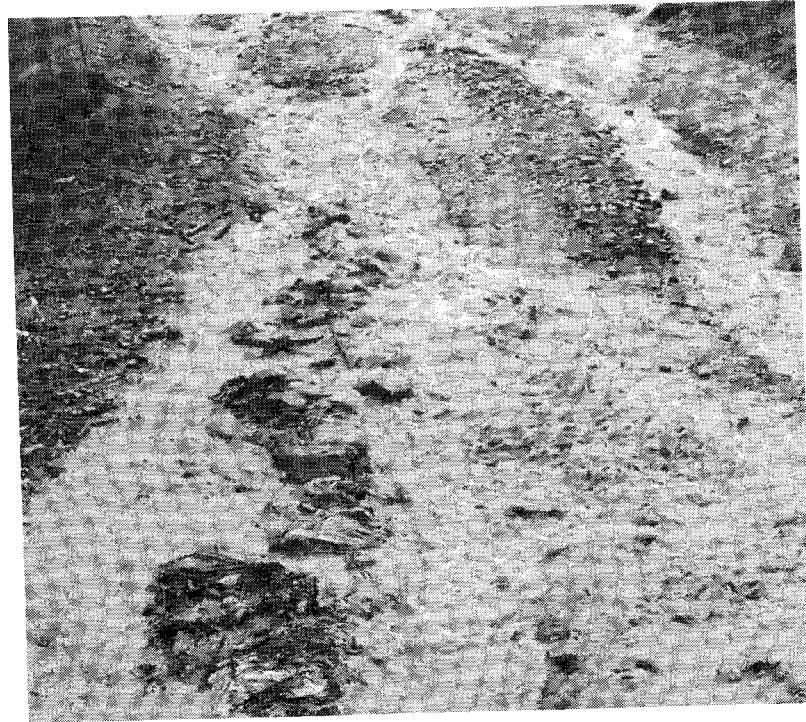
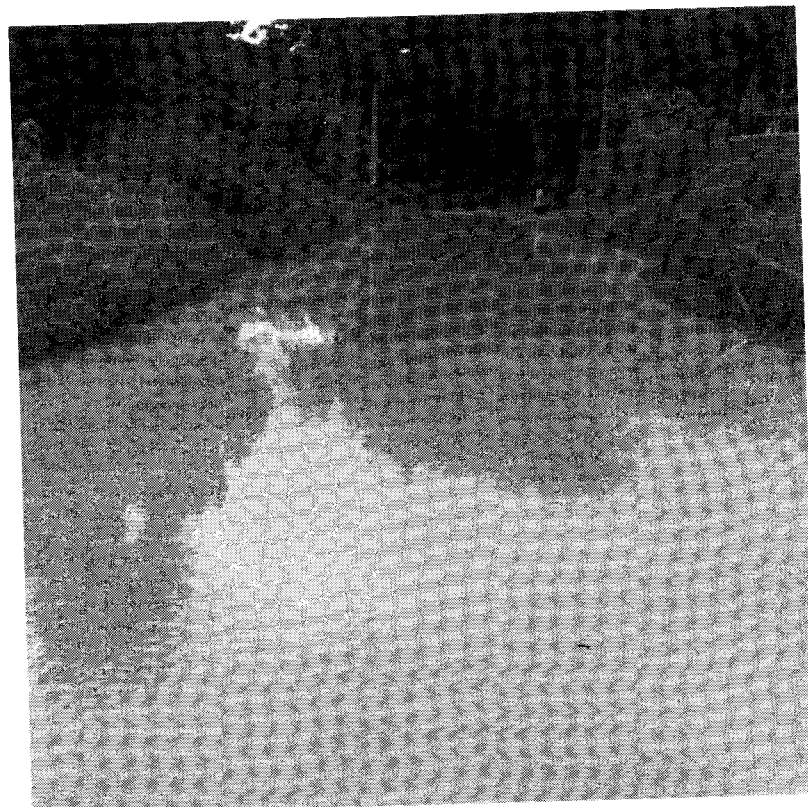
Foi realizado a vistoria *in loco* com o intuito de avaliar as condições da área afetada, onde constatou-se o alagamento da via devido as fortes chuvas.

Implantação de redes de drenagem.

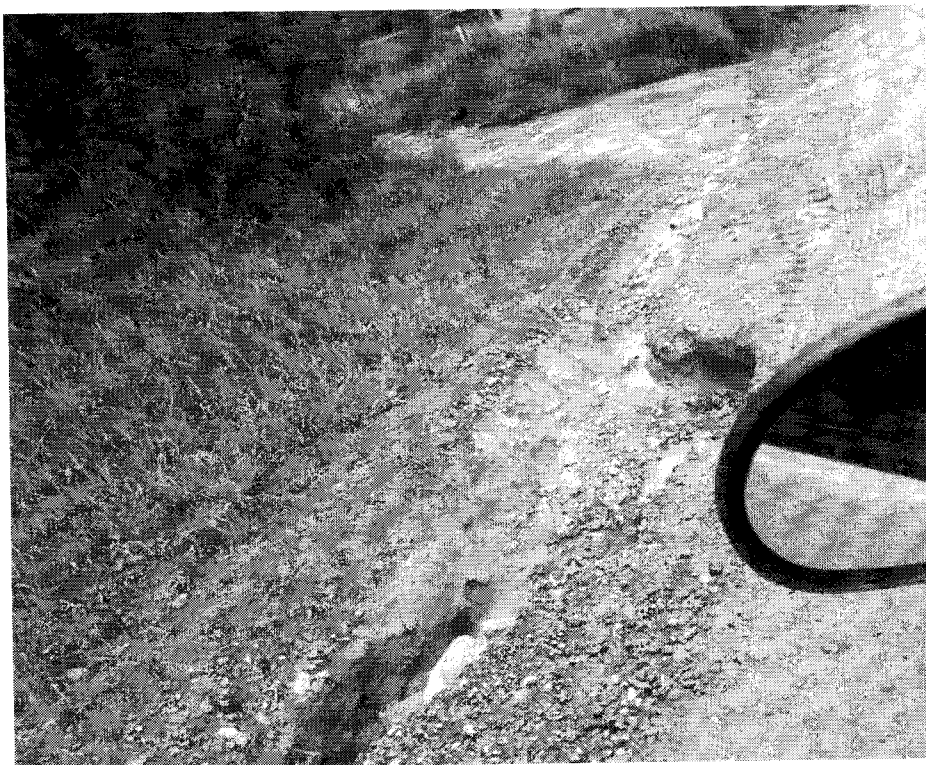
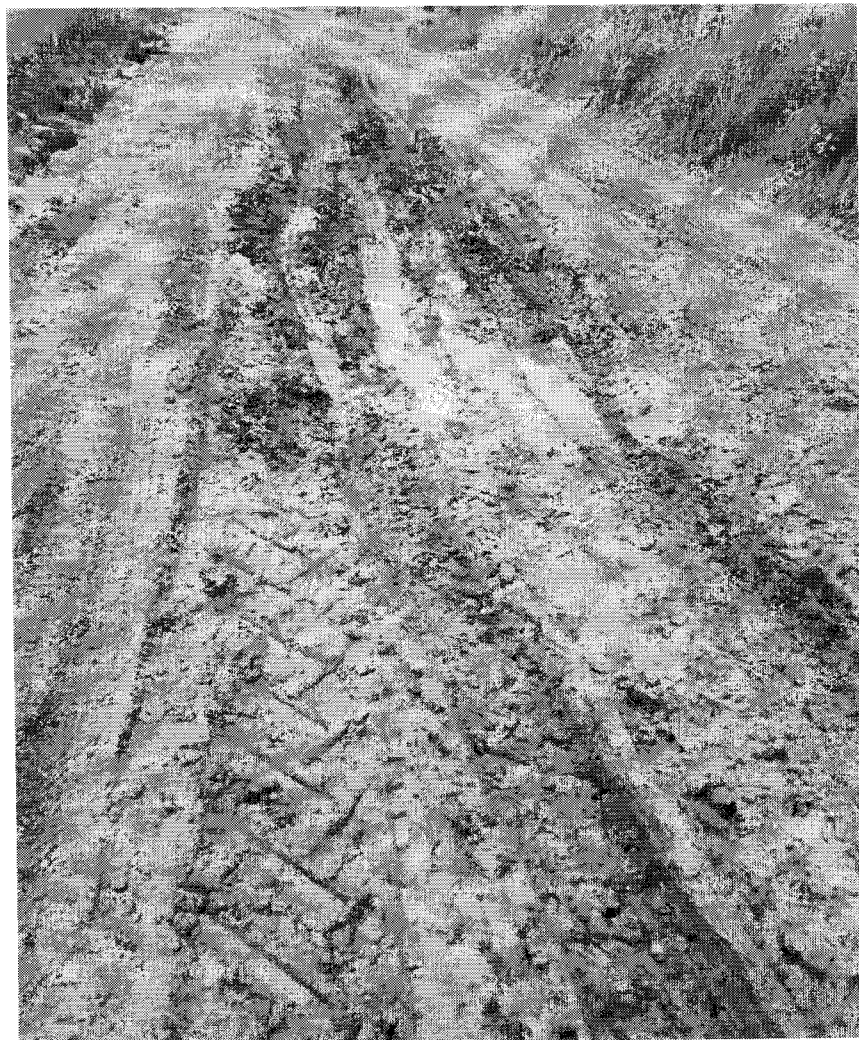
Foi realizado a vistoria *in loco* com o intuito de avaliar as condições da área afetada, onde constatou-se a que a via está danificada devido as fortes chuvas, falta de pavimentação e manutenção da via.

Pavimentação e drenagem da via.

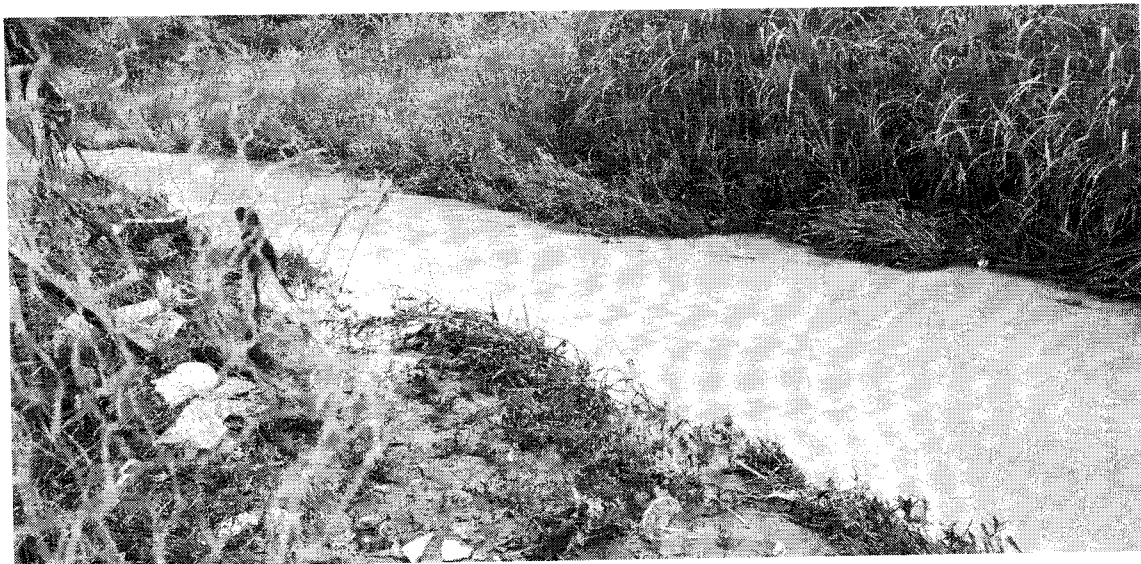
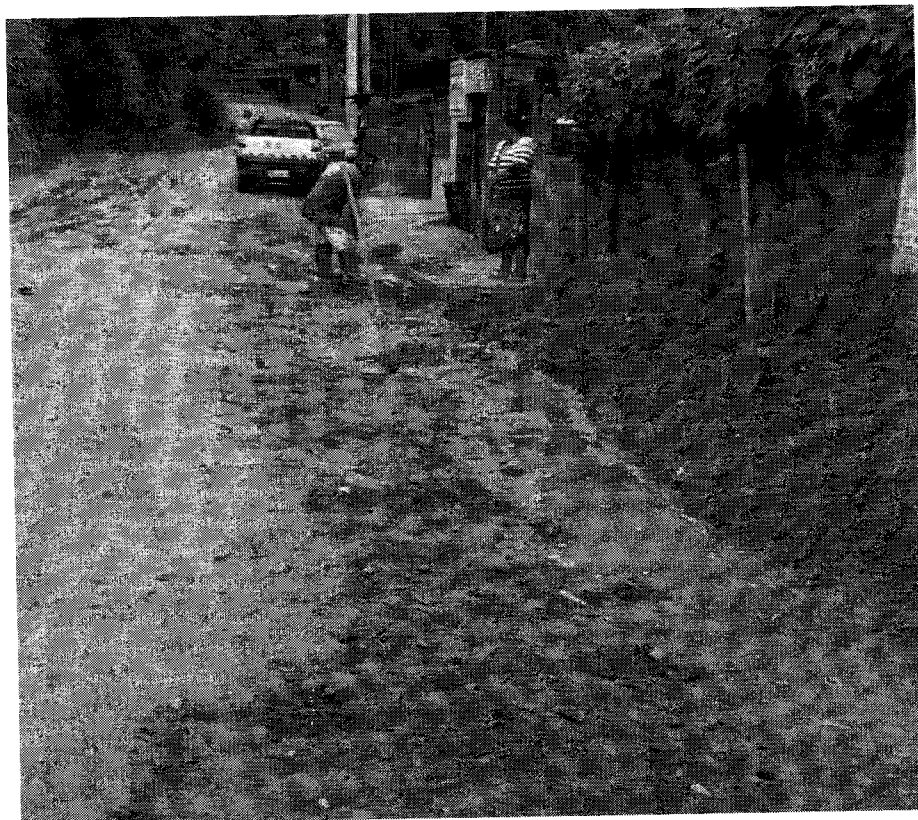
Foi realizado a vistoria *in loco* com o intuito de avaliar as condições da área afetada, onde constatou-se a que a via está danificada devido as fortes chuvas, falta de pavimentação e manutenção da via, observou-se também a necessidade de desassoreamento do córrego.

Desassoreamento do córrego, pavimentação e drenagem da via.

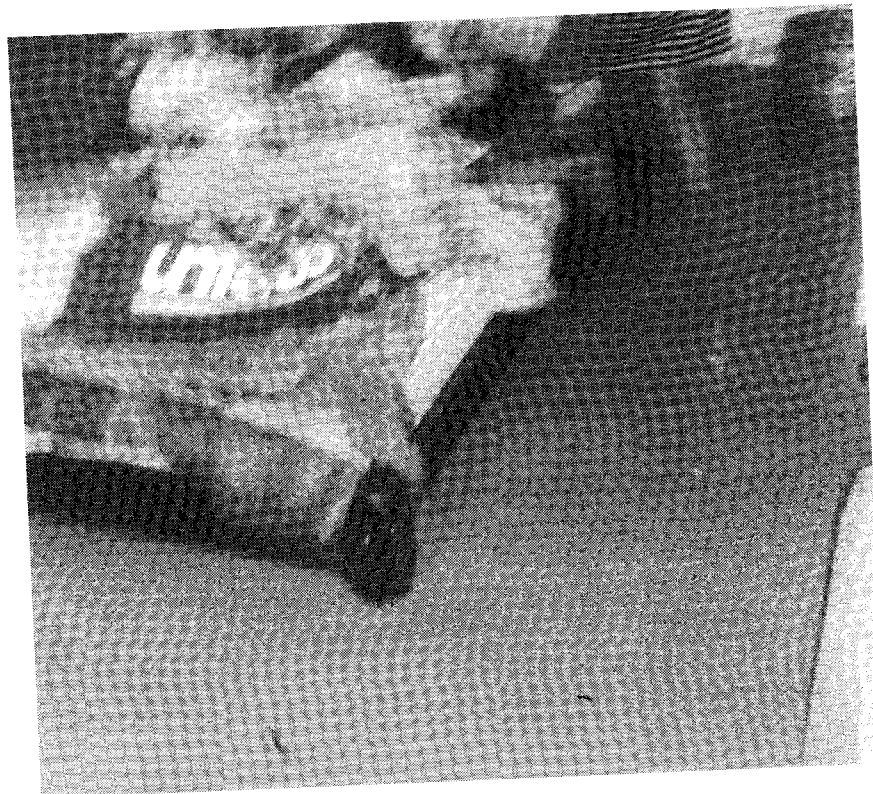
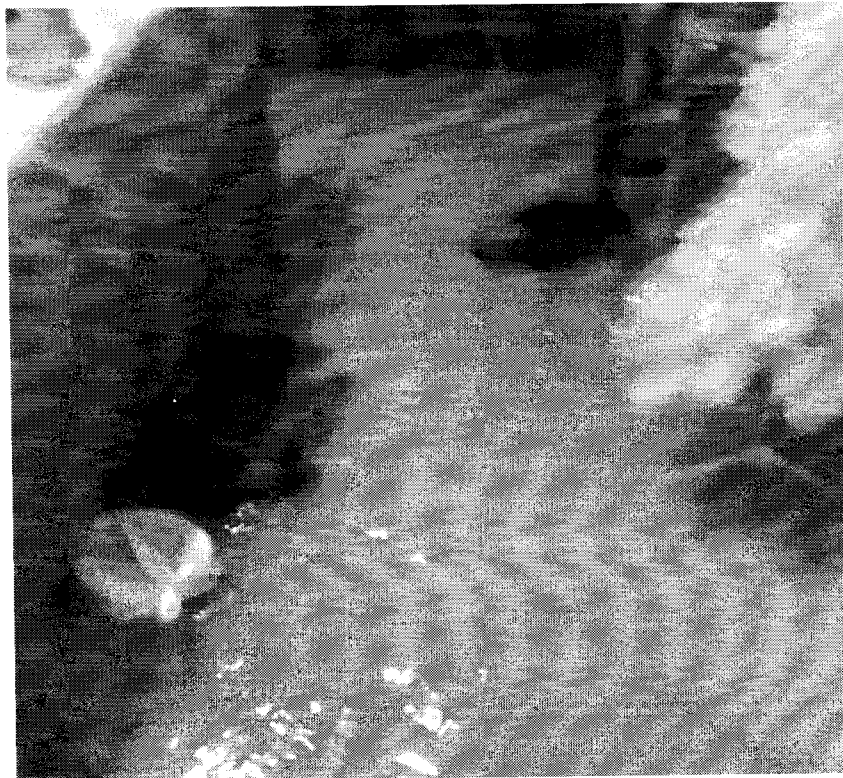
Foi realizado a vistoria *in loco* com o intuito de avaliar as condições da área afetada, onde constatou-se a residência estava alagada devido a fortes chuvas.

Verificar as condições da rede drenagem da via, se a mesma encontra-se entupida ou necessitando de manutenção.

Verificar também se a necessidade de implantação de novas redes de drenagem, e se necessário reconstrução da pavimentação, para evitar a evasão da água pluvial para a residência.
