**PREFEITURA MUNICIPAL DA ESTÂNCIA TURÍSTICA DE**  
**IBIÚNA**  
**ESTADO DE SÃO PAULO**

Ofício GP N.º 040/2020

Estado de São Paulo  
Defesa Civil Municipal

REFERENTE: Relatório geral de ocorrências.

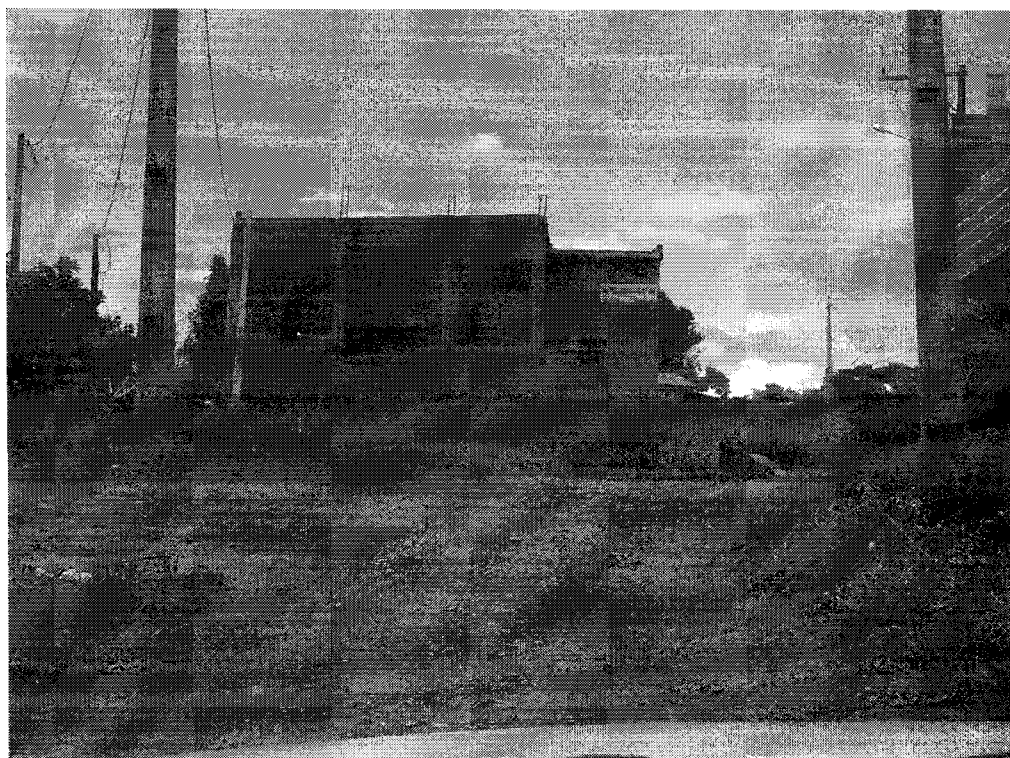
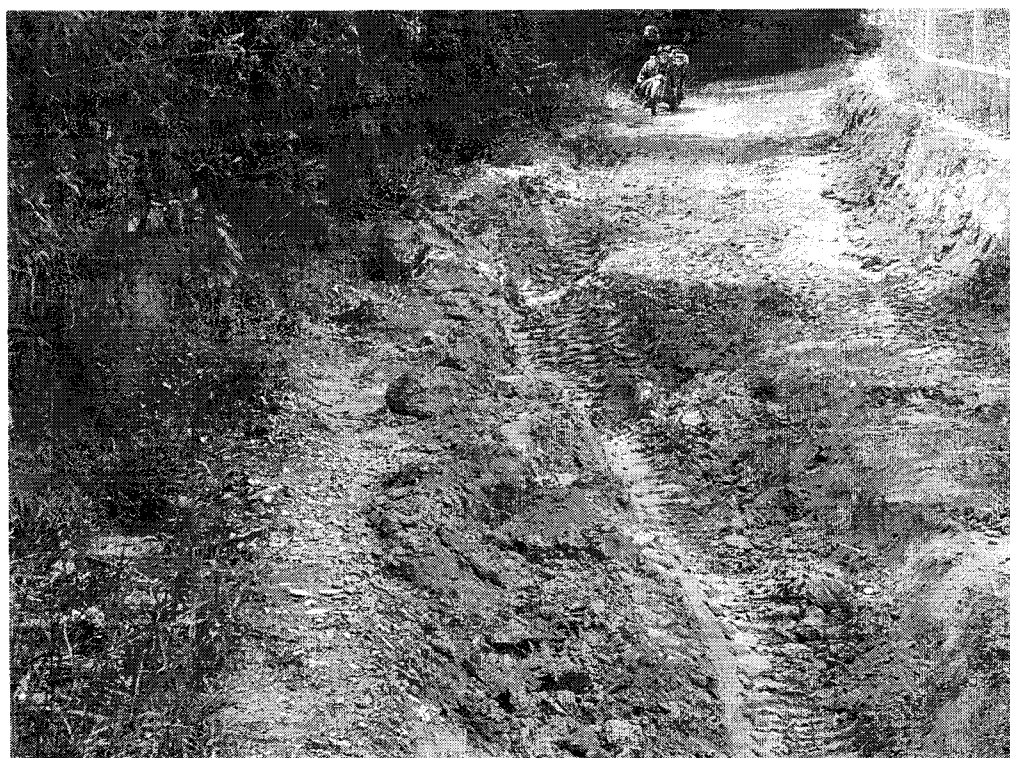
Foi realizado a vistoria *in loco* com o intuito de avaliar as condições da área afetada, onde constatou-se a que a via está danificada devido as fortes chuvas e falta manutenção da via.

Troca de solo e drenagem da via.

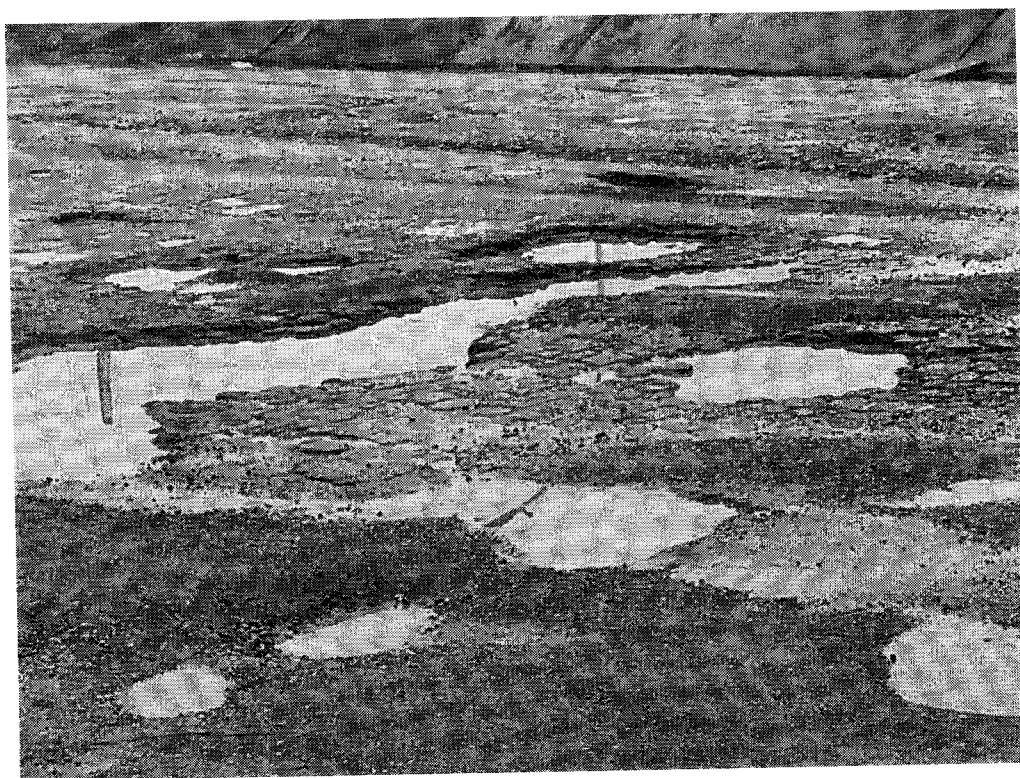
Foto 1

Foi realizado a vistoria *in loco* com o intuito de avaliar as condições da área afetada, onde constatou-se a que a via está danificada devido as fortes chuvas, tráfego de veículos pesados e falta manutenção da via.

Recapeamento e drenagem da via.

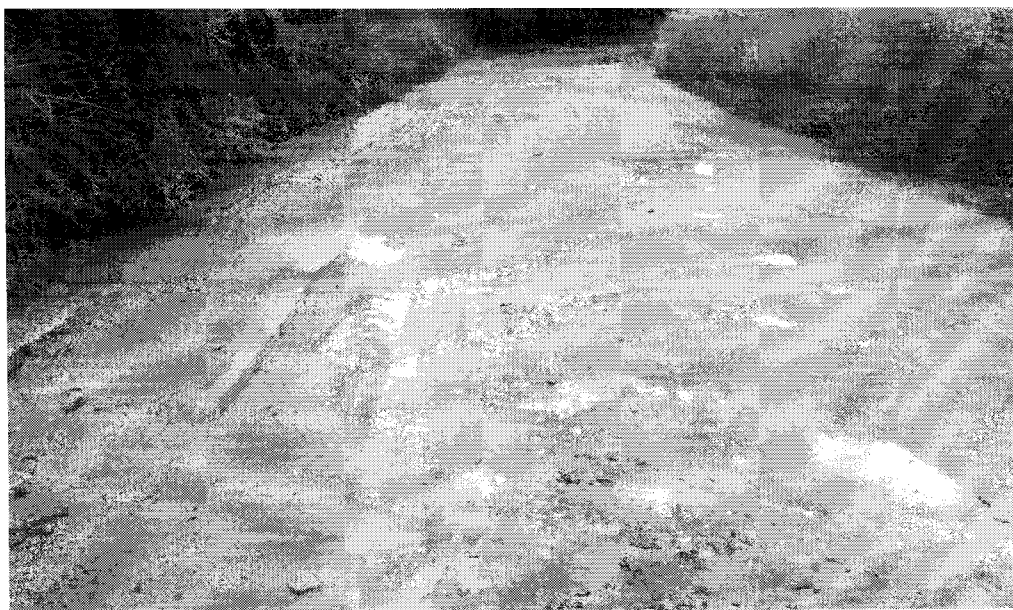
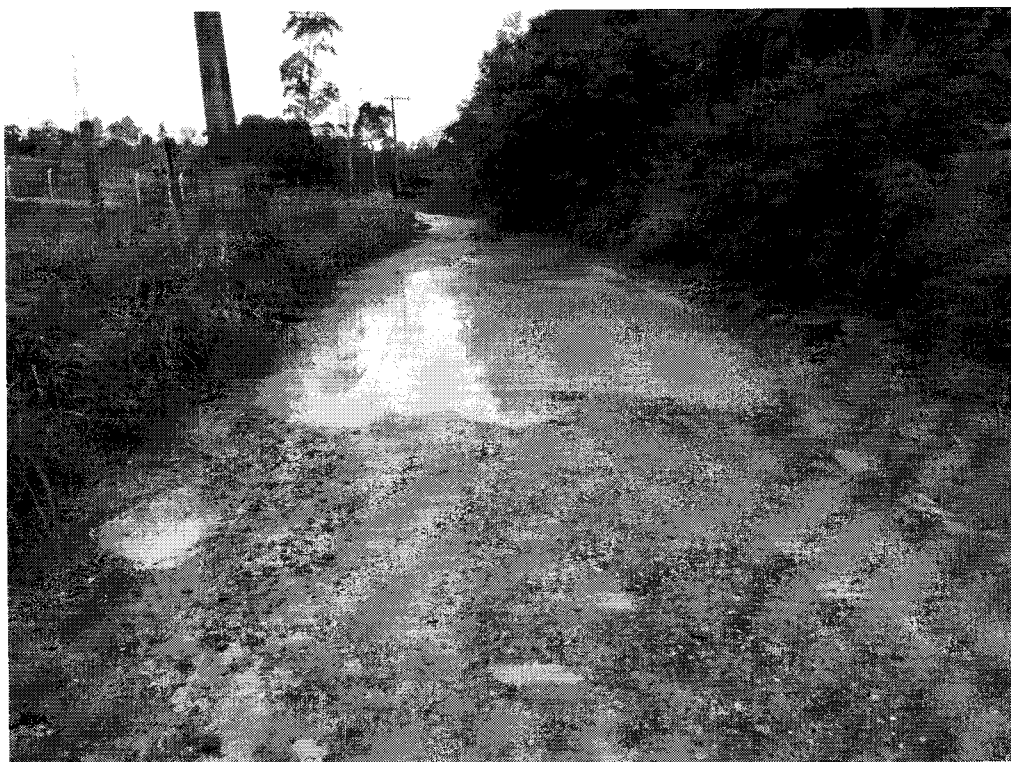
Foi realizado a vistoria *in loco* com o intuito de avaliar as condições da área afetada, onde constatou-se a que a via está danificada devido as fortes chuvas e falta manutenção da via.

Reposição de solo e drenagem da via.

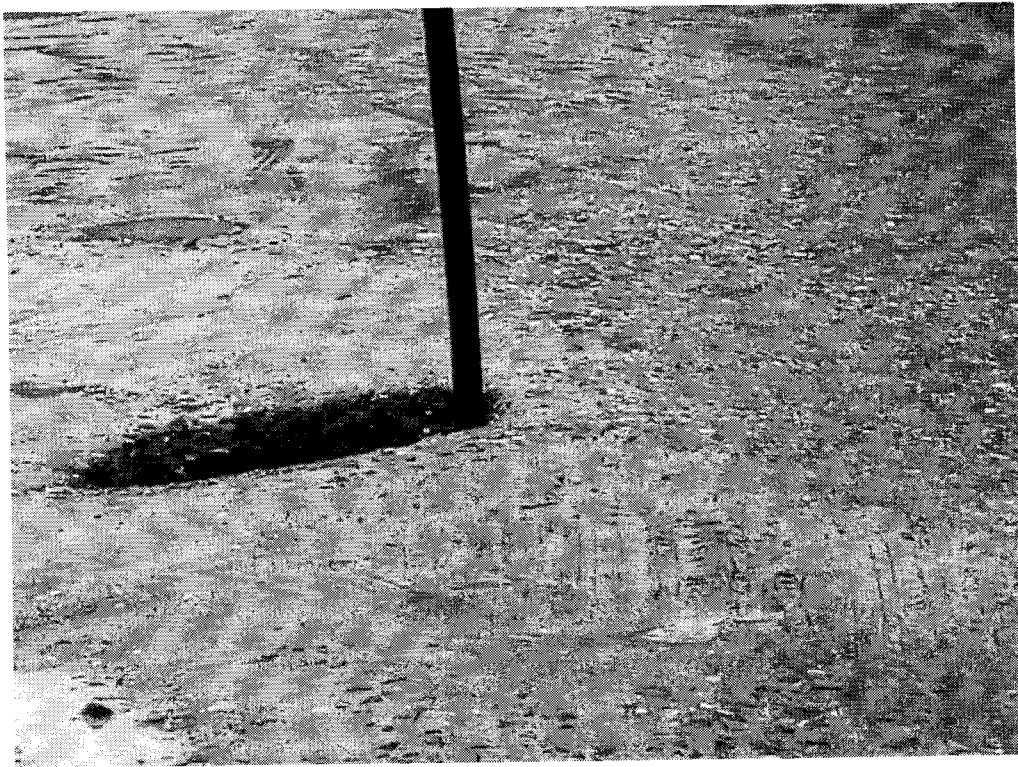
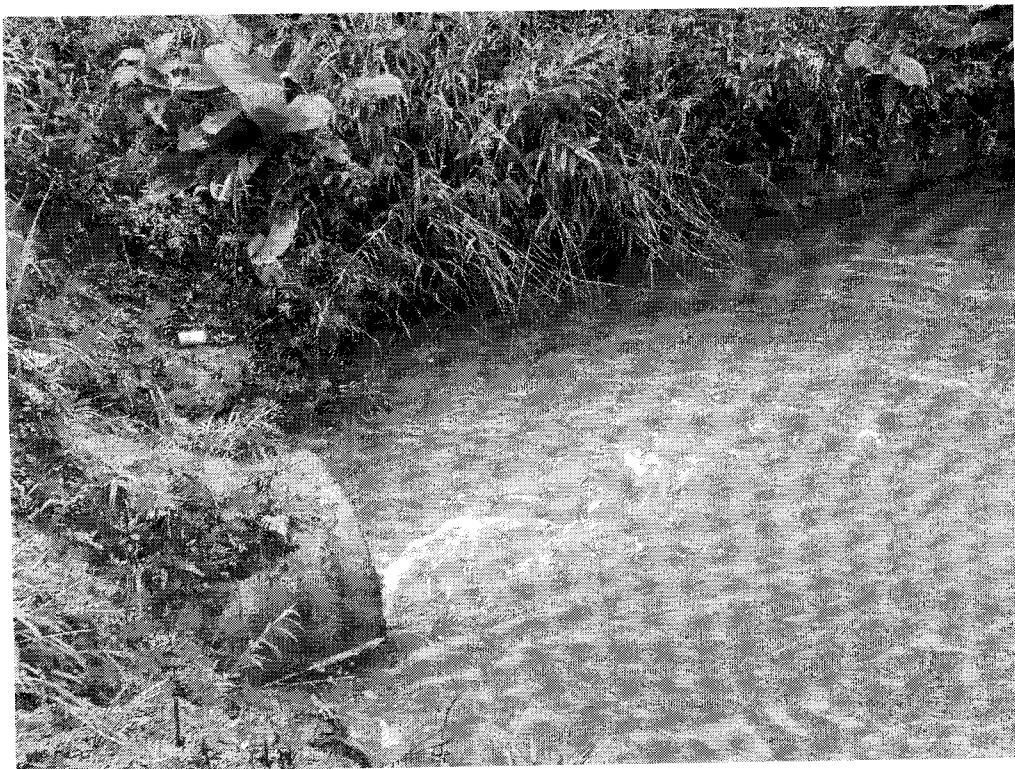
Foi realizado a vistoria *in loco* com o intuito de avaliar as condições da área afetada, onde constatou-se a que a via está danificada devido as fortes chuvas e falta manutenção da via.

Troca de tubulação e reposição de solo

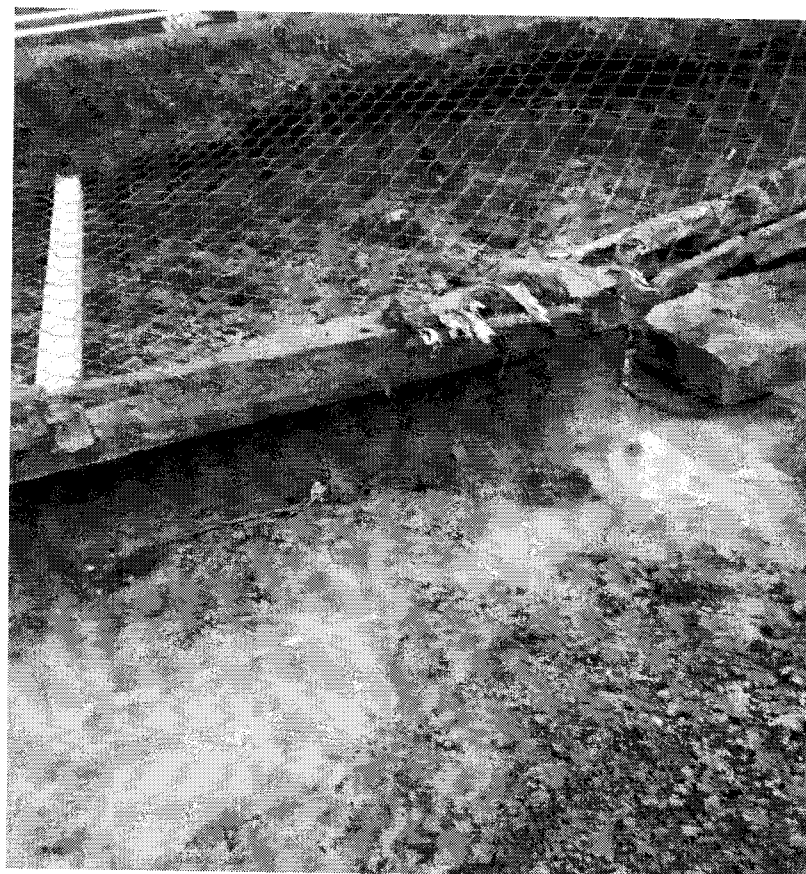
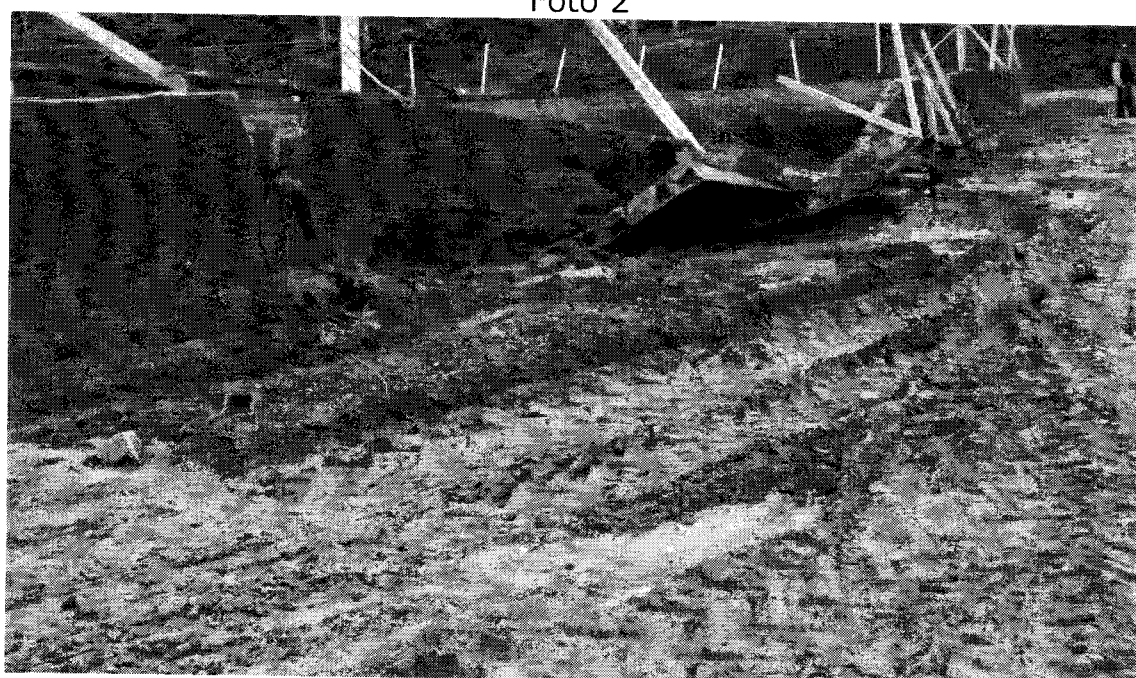
Foi realizado a vistoria *in loco* com o intuito de avaliar as condições da área afetada, onde constatou-se a que a via está danificada devido as fortes chuvas e falta manutenção da via.

Troca de tubulação e reposição de solo

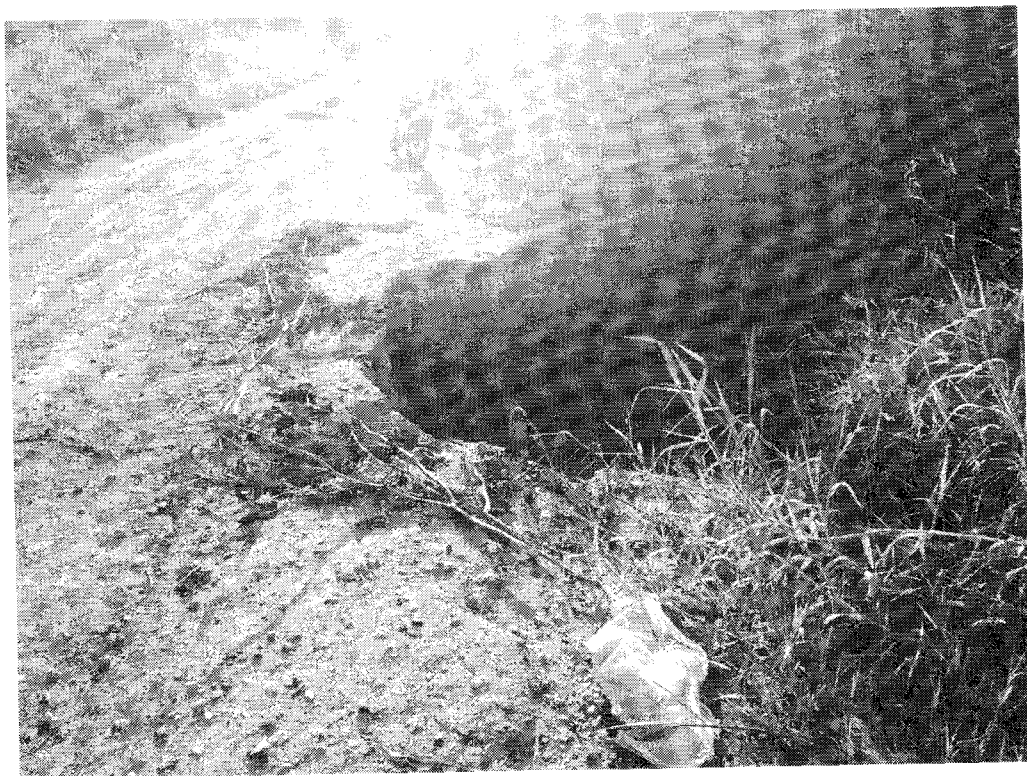
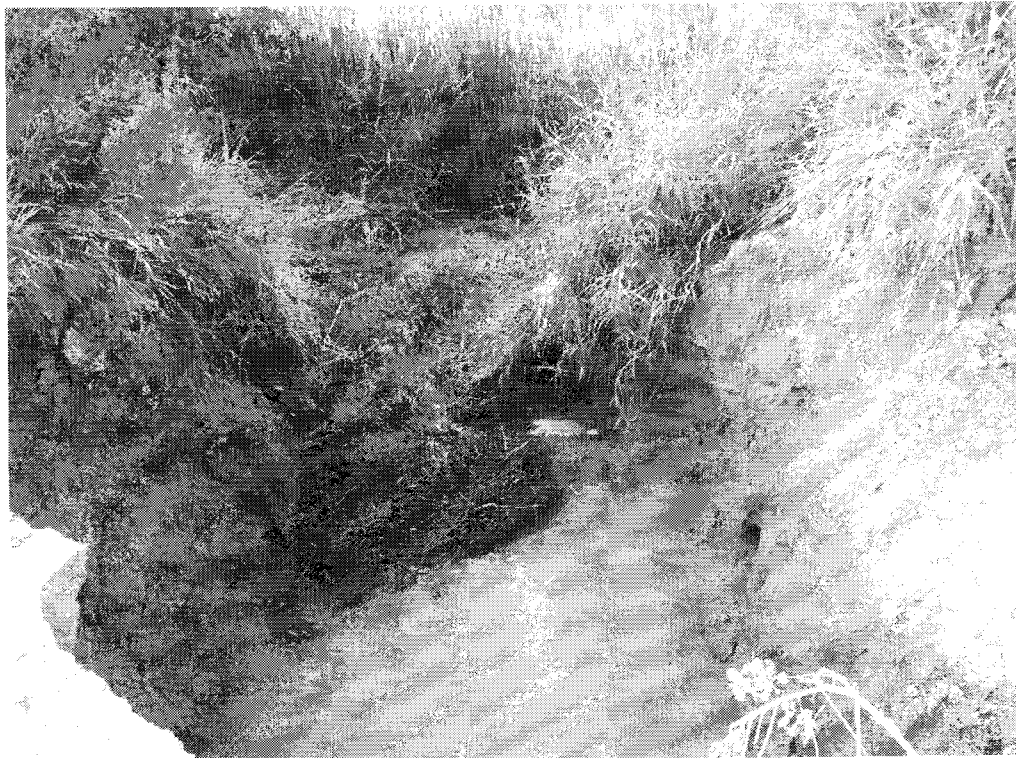
Foi realizado a vistoria *in loco* com o intuito de avaliar as condições da área afetada, onde constatou-se a que a via está danificada devido as fortes chuvas e falta manutenção da via.

Reposição de tubulação e de solo

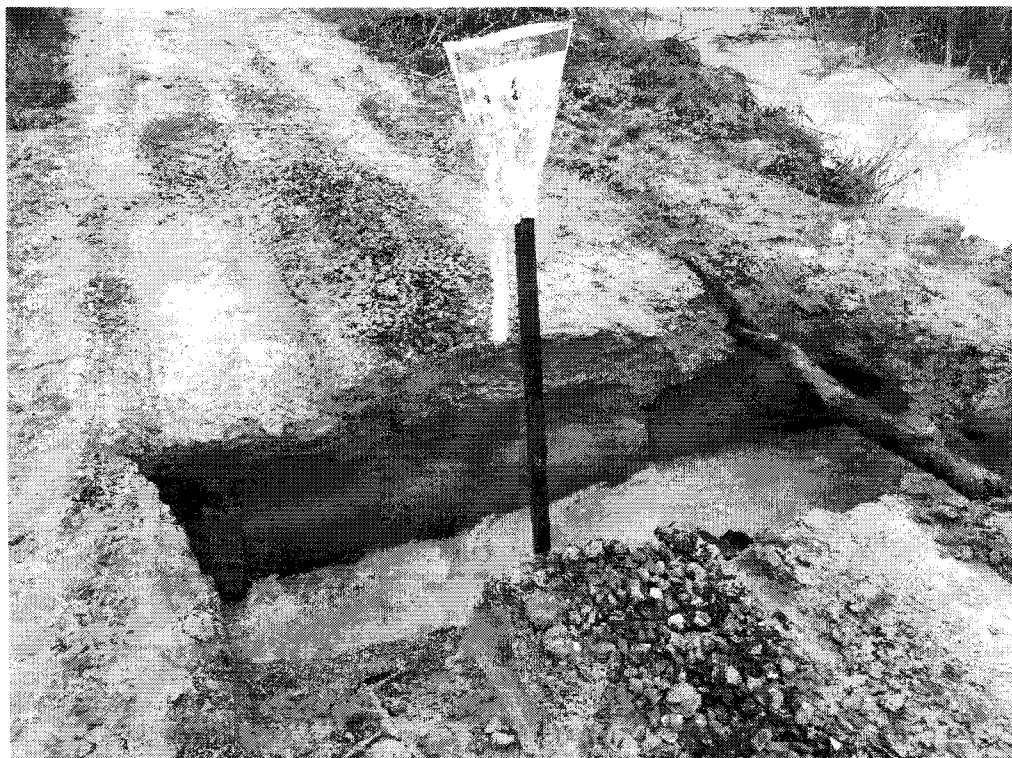
Foto 1

Foi realizado a vistoria *in loco* com o intuito de avaliar as condições da área afetada, onde constatou-se a que a via está danificada devido as fortes chuvas e falta manutenção da via.

Reposição de solo

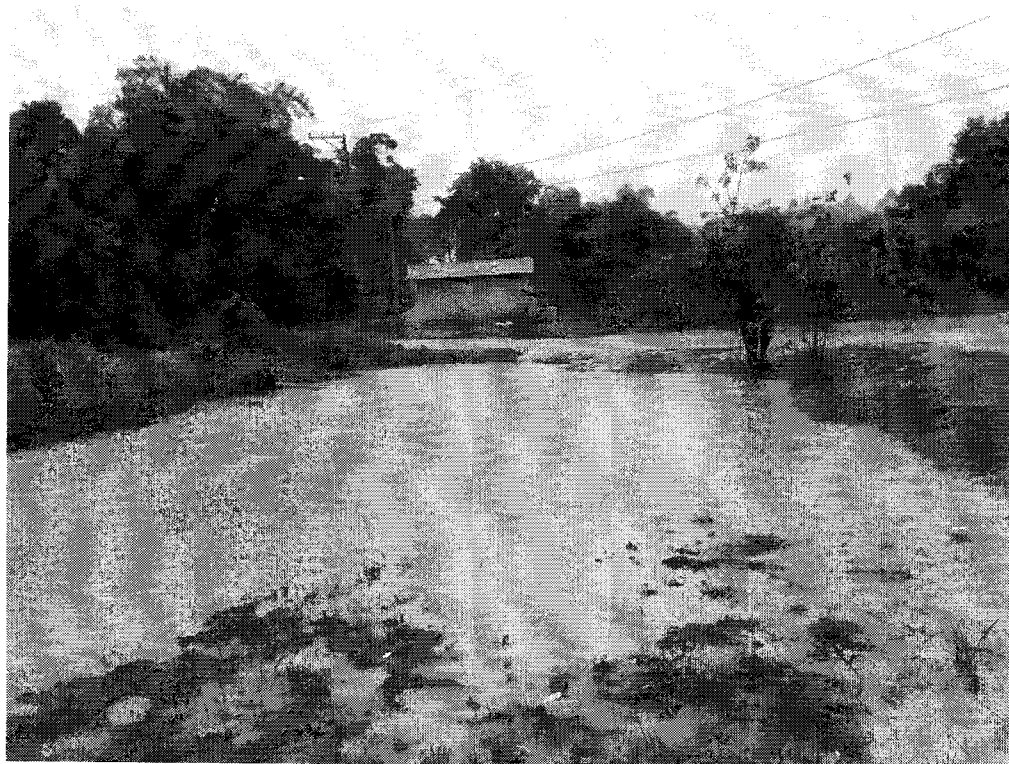
Foto 1

Foi realizado a vistoria *in loco* com o intuito de avaliar as condições da área afetada, onde constatou-se a que a via está danificada devido as fortes chuvas e a capacidade limitada do lago que se encontra ao lado da estrada.

Desassoreamento de Lago

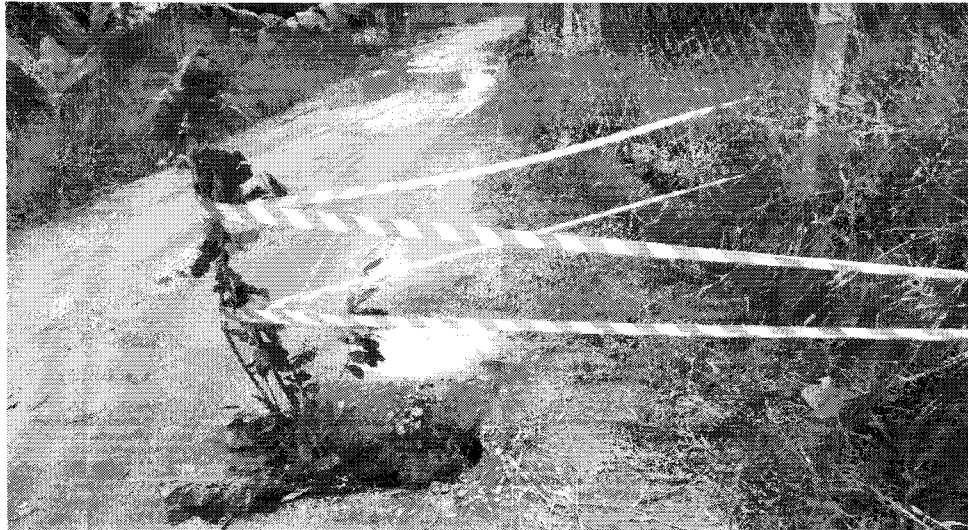
Foto 1

Foi realizado a vistoria *in loco* com o intuito de avaliar as condições da área afetada, onde constatou-se a que a via está danificada devido as fortes chuvas e falta manutenção da via.

Reposição de solo

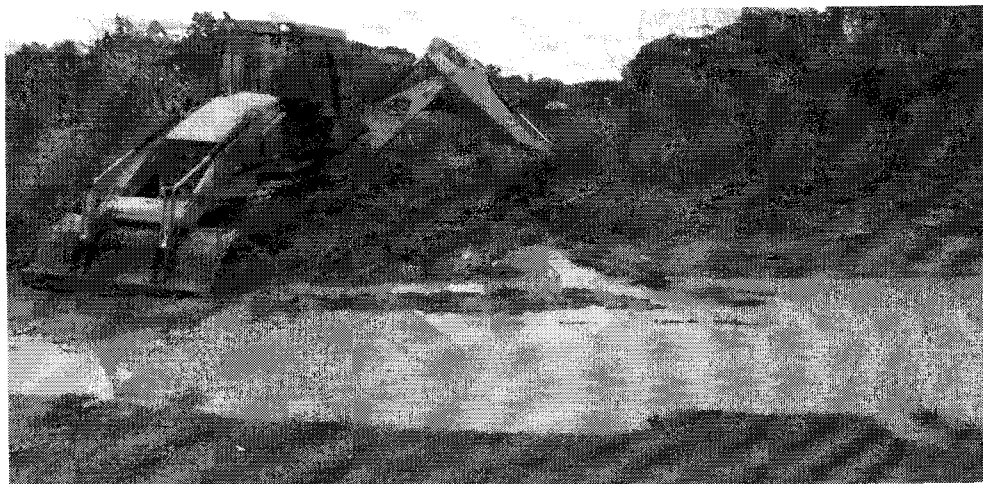
Foto 1

Foi realizado a vistoria *in loco* com o intuito de avaliar as condições da área afetada, onde constatou-se a que a via está danificada devido as fortes chuvas.

Desassoreamento de Lago

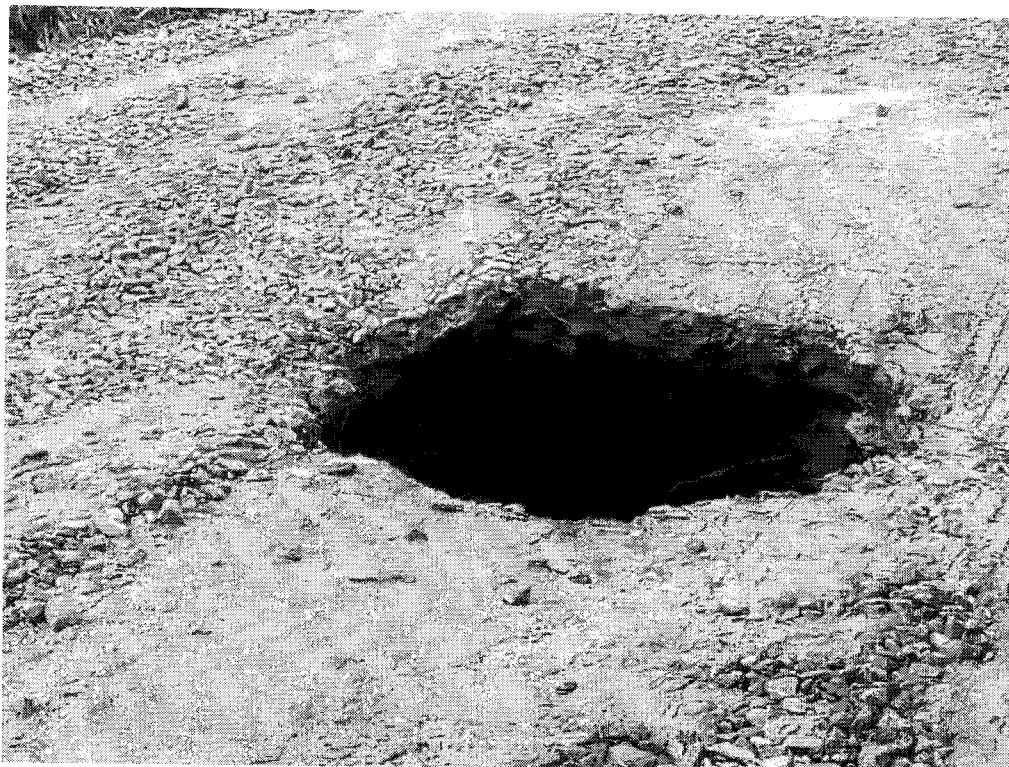
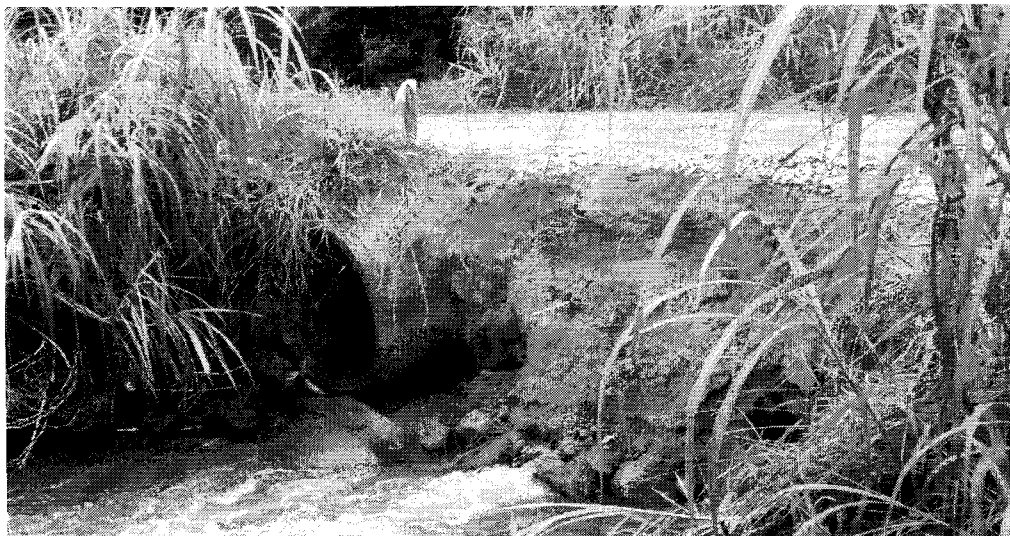
Foi realizado a vistoria *in loco* com o intuito de avaliar as condições da área afetada, onde constatou-se a que a via está danificada devido as fortes chuvas.

Instalação de ponte.

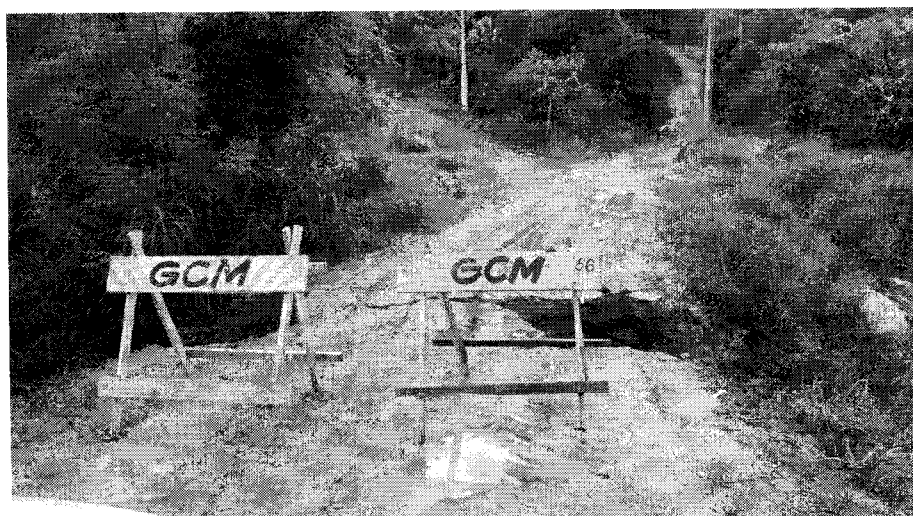
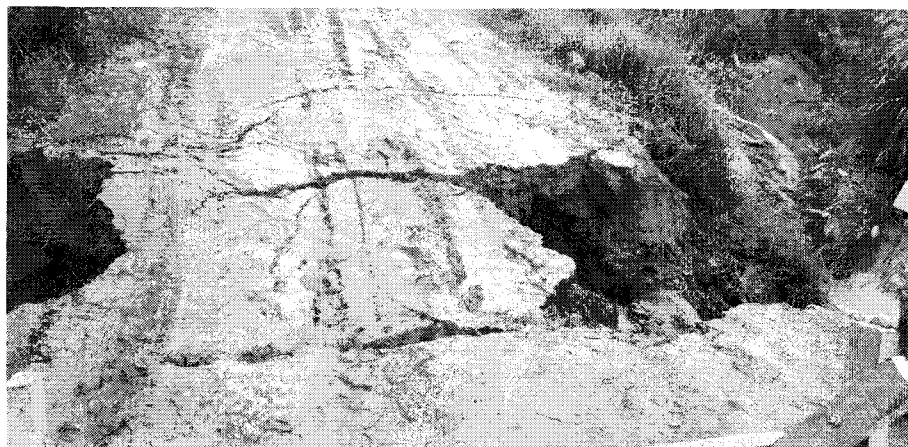
Foi realizado a vistoria *in loco* com o intuito de avaliar as condições da área afetada, onde constatou-se a que a via está danificada devido as fortes chuvas.

Instalação de ponte

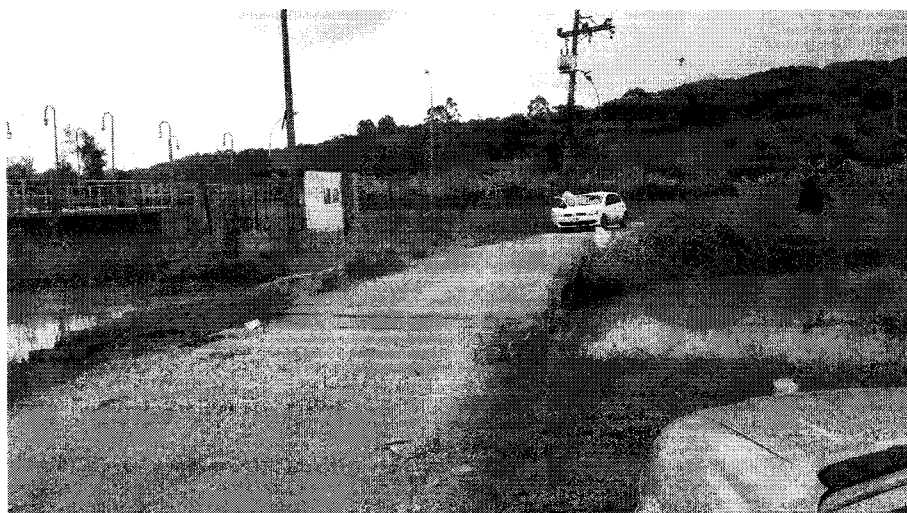
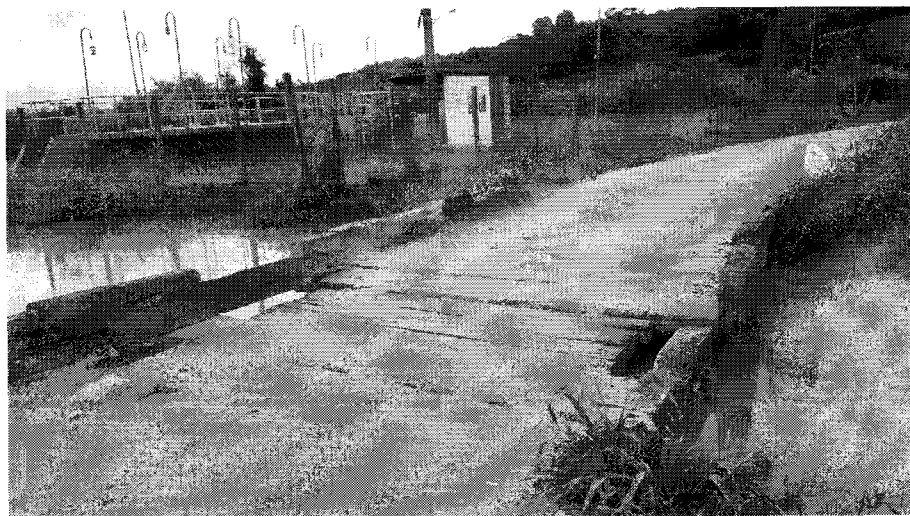
Foi realizado a vistoria *in loco* com o intuito de avaliar as condições da área afetada, onde constatou-se a que a via está danificada devido as fortes chuvas.

Elevação do nível da ponte e reconstrução

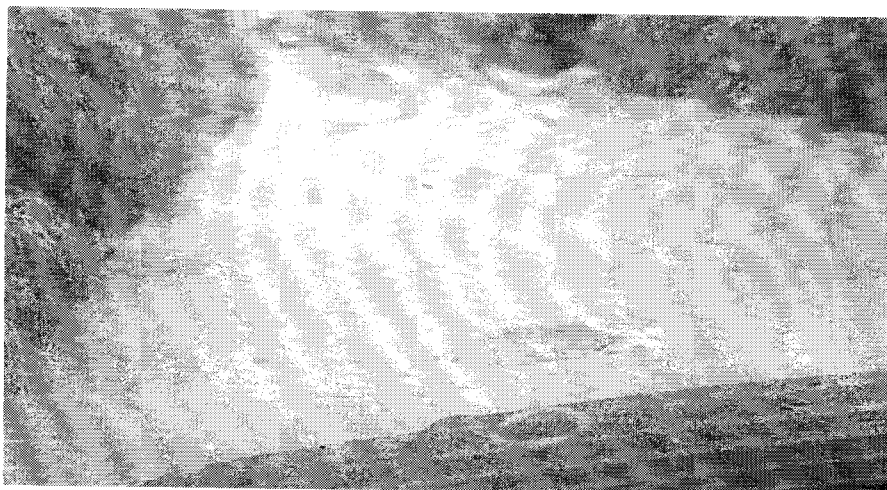
Foto 1

Foi realizado a vistoria *in loco* com o intuito de avaliar as condições da área afetada, onde constatou-se a que a via estava alagada devido as fortes chuvas.
